Schwingungsdiagnostik an Turbomaschinen – ausgewählte Fallbeispiele*

Anstreifen von Wellen und Wellenrisse

Dipl.-Ing. **Th. Gellermann**, Allianz Zentrum für Technik,
Allianz Risk Consulting GmbH, München;

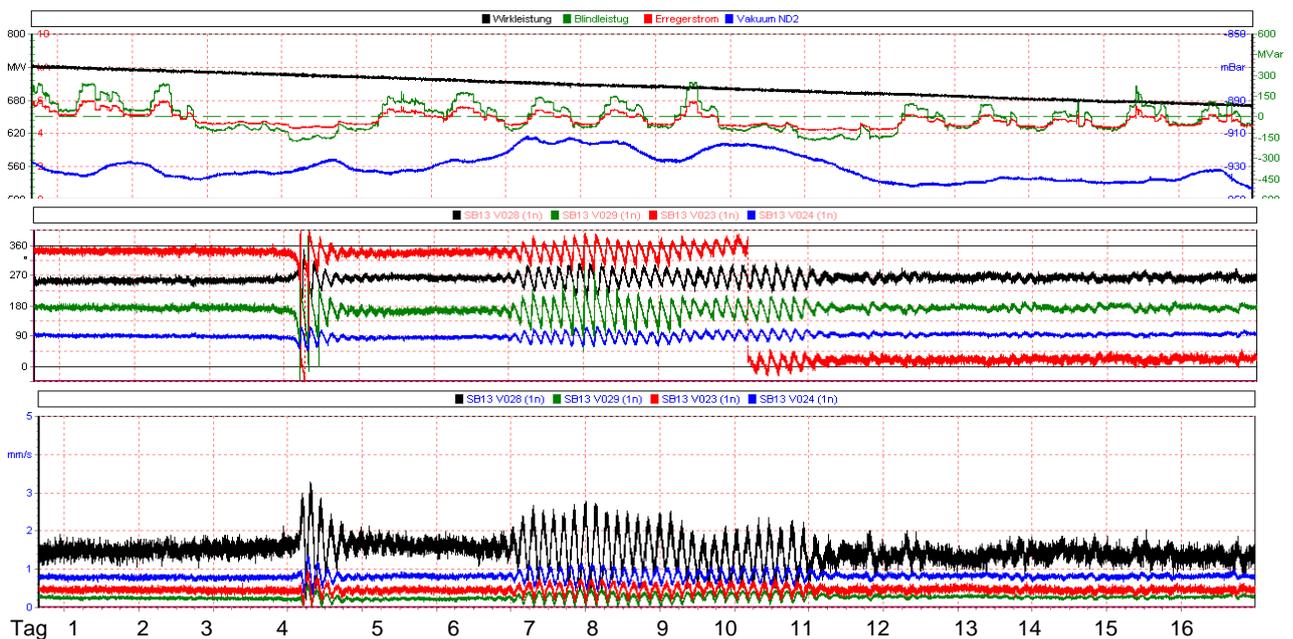
Der hier exemplarisch dargestellte Anstreifvorgang (Bild 1 und 2) trat während der allmählichen Leistungsabsenkung vor dem Abfahren im Bereich der Niederdruck- (ND) Teilturbine auf. Der Auslöser für den Anstreifvorgang war möglicherweise die mit der Leistungsabsenkung verbundene Änderung der Temperaturverhältnisse in der Turbine, bei der sich Dichtungsspiele einseitig, z.B. durch eine thermische Gehäuseverformung, verringern können. Einen spürbaren Beitrag kann auch die zu Beginn des Anstreifens aufgetretene Vakuumänderung geleistet haben. Sie verursacht eine vakuumabhängige Verformung des Kondensatorgehäuses. Die dadurch auf das Innengehäuse wirkenden Kräfte beeinflussen die Spielverteilung in den Stufen- und Wellendichtungen der ND-Turbinen.

Aufgrund der Intensität der Amplitudenänderungen konnte der wahrscheinliche Anstreifort der ND2-Teilturbine zugeordnet werden. Die in diesem Bereich vor und während der Amplitudenänderungen konstante radiale Wellenlage („GAP“) ließen darauf schließen, dass sich ein nicht-rotierendes Bauteil, wie ein Ölabstreifring im Lager oder Dichtstreifen der

Das Anstreifen erfolgte mit einer Unterbrechung über einen Zeitraum von etwa 8 Tagen. Die Dauer eines Zyklusses betrug etwa 3 bis 3,5 Stunden. In den folgenden Tagen traten weitere schwächere Anstreifvorgänge auf. Das Abklingen der Anstreifvorgänge ist auf veränderte Betriebsparameter zurückzuführen, die zu einer günstigeren Spielverteilung führten. Ein Abtrag der Dichtsegmente bei einem Anstreifen mit geringer Kontaktkraft ist dagegen in der Regel zu vernachlässigen. Die durch die thermische Verkrümmung der Welle hervorgerufenen Anteile an der Wellen- und Lagerschwingung waren relativ klein. Auch absolut betrachtet wurden keine Schwingungsauslässe erreicht, die sofortige Gegenmaßnahmen erfordert hätten. Während der Fortführung der planmäßigen Leistungsabsenkung konnte der Turbosatz ohne weitere Auffälligkeiten im Schwingungsverhalten weiterbetrieben werden. Im Rahmen eines späteren Revisionsstillstands wurde die Ausrichtung des Wellenstrangs verbessert (vgl. Erläuterungen der Ursache im Fallbeispiel B).

Bild 1: Zyklische Schwankung der drehfrequenten Lagerschwingungen (ND Teilturbine 1 hinten und ND Teilturbine 2 vorn) während des mehrtägigen Anstreifens (oben: Betriebsparameter, Mitte: Phasenwinkel, unten: Schwingungsamplituden)

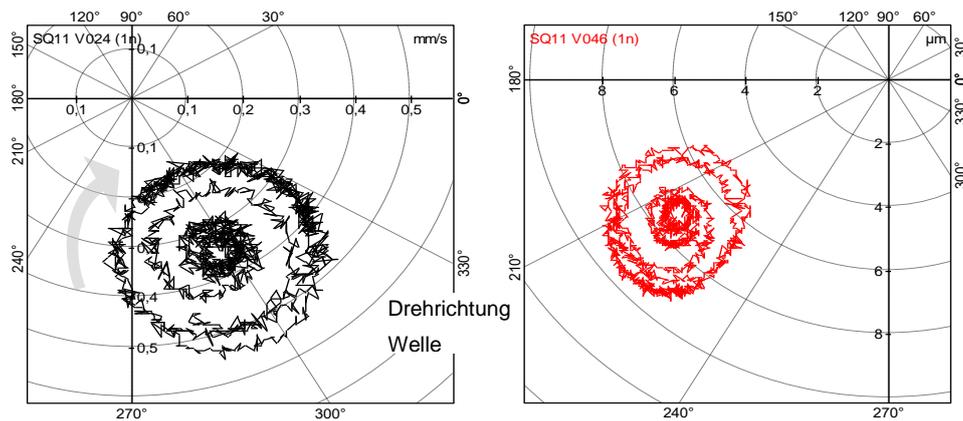
Bild 2: Amplituden- und Phasenänderung der drehfrequenten Lager- (links) und Wellenschwingungen (rechts) während des Anstreifvorgangs (Zeitausschnitt des Anstreifvorgangs in Bild 1)

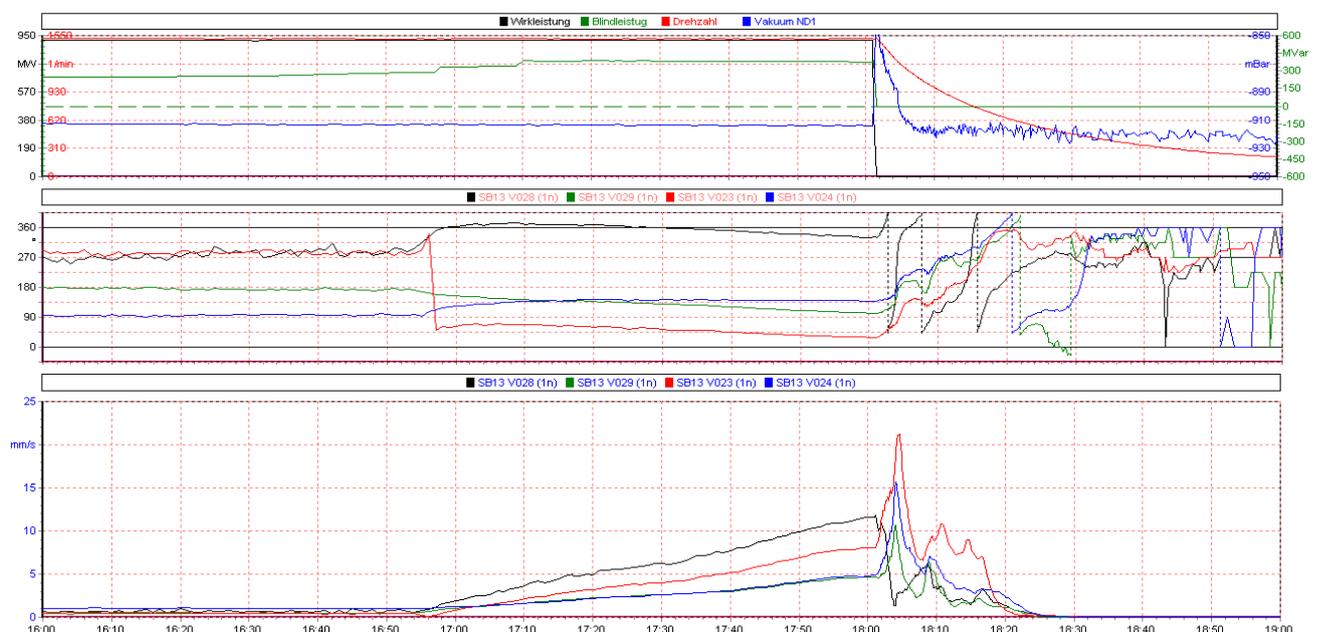
Stärkere Anstreifvorgänge können zu einer so großen Zunahme der Schwingungen führen, dass ein Eingreifen zum Schutz der Maschine erforderlich ist. Ein solcher Anstreifvorgang, der der ND1-Teilturbine zugeordnet wurde, hatte zu einer automatischen Schutzauslösung durch die Schwingungsüberwachung geführt (Bild 3). Ein starkes lokales Anstreifen führte infolge des Hot Spots auf der Welle zu einer gegenüber der Restunwucht dominanten thermischen Rotorverkrümmung, wodurch die 1n-Phase nach einer anfänglichen Phasendrehung nahezu konstant blieb (kein Umfangswandern der Streifstelle). Nachdem sich die thermische Verkrümmung im Dreheinrichtungsbetrieb egalisiert hatte, konnte der Turbosatz ohne Probleme und mit normalem Schwingungsverhalten wieder angefahren werden. Für die Ursachenanalyse waren die aufgezeichneten Daten des schwingungsanalytischen Überwachungssystems von zentraler Bedeutung. Mit diesen Daten konnte in kurzer Zeit die Ursache diagnostiziert und die Entscheidung getroffen werden, dass der Turbosatz unter genauer Beobachtung vorsichtig wieder angefahren werden kann. Grundsätzlich gilt nach einem Anstreifen die Empfehlung, dass der Turbosatz unbedingt vor einem Neustart eine ausreichende Zeit in der Dreheinrichtung betrieben werden muss, so dass sich elastische, thermische Wellenverkrümmungen zurückbilden können. Dies kann durch Kontrolle der Amplituden der Wellenschwingungsmessung überwacht werden. Vor dem Anfahren sollten die Wellenschwingungen im Dreheinrichtungsbetrieb (Runout-Amplitude) die für den Turbosatz üblichen Werte aufweisen.

Die Ursache dieses Anstreifvorgangs steht im Zusammenhang mit dem Fundamentriegel der ND1-Teilturbine, der sich infolge der einseitig höheren Gewichtsbelastung im Laufe der Betriebszeit auf der ND1-Seite allmählich absenkt (Kriechen). Neben einem Einfluss auf die Spielverteilung der ND1-Teilturbine führte dies zu einem erhöhten Traganteil des

benachbarten HD-Turbinenlagers. Dies zeigte sich auch in unterschiedlichen Zapfendrücken und Temperaturen beider Lager. Aufgrund des aufgetretenen Anstreifvorgangs wurden eine Ausrichtkorrektur des vorderen ND1-Turbinenlagers und eine Rollprobe zur Überprüfung der Dichtungsspiele während des nächsten geplanten Stillstands durchgeführt. Im Gegensatz zu diesem Anstreifvorgang (Anstreifen in nachgiebigen Dichtungsabyrinthen – „Soft Rub“) mit der Folge einer temporären Wellenverkrümmung können bei einem sehr starken Anstreifen der Welle an massiven Statorcomponenten („Hard Rub“) Aufhärtungen im Anstreifbereich sowie Eigenspannungen entstehen, die zu einer bleibenden Wellenverkrümmung führen. In solchen Fällen kann der Turbosatz in der Regel nicht weiter betrieben werden und es ist eine aufwändige Reparatur, entweder mit Austausch der Welle oder einer umfangreichen Wärmebehandlung (thermisches Richten) und mechanischer Bearbeitung erforderlich.

Bild 3: Anstreifvorgang mit Schutzauslösung der Schwingungsüberwachung

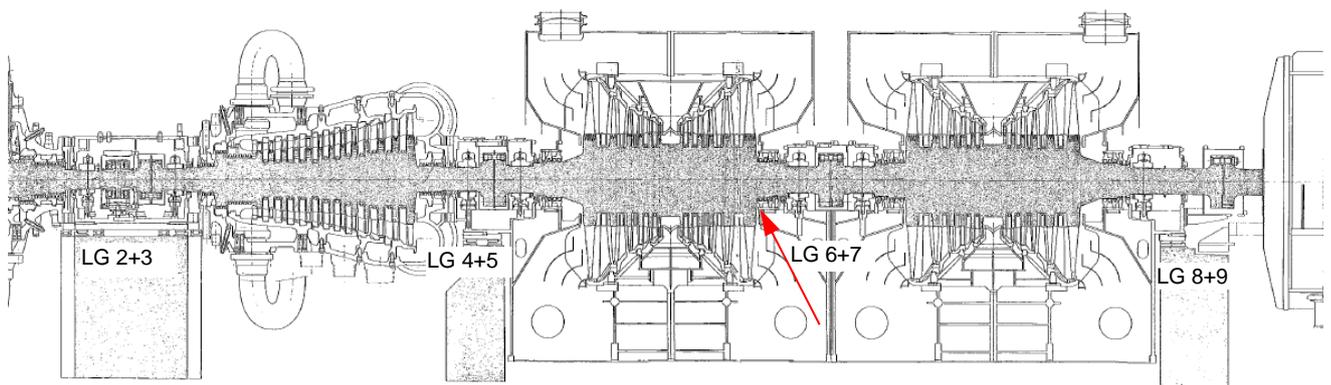
Bild 4: Übersichtszeichnung des Dampfturbosatzes mit Kennzeichnung der Position des Wellenrisses an der ND1-Teilturbine

Bei diesem Beispiel eines Dampfturbosatzes war ein umlaufender Wellenriss an der generatorseitigen Flut der ND1-Teilturbine aufgetreten (Bild 4). Die betrieblichen Wellenschwingungen (Summenschwingungen) der ND1- und ND-2 Teilturbinen zeigten über einen Zeitraum von einem Jahr einen zunehmenden Trendanstieg (Bild 5). Im Zuge des progressiv zunehmenden Schwingungsanstiegs wurden weitergehende Schwingungsanalysen durchgeführt.

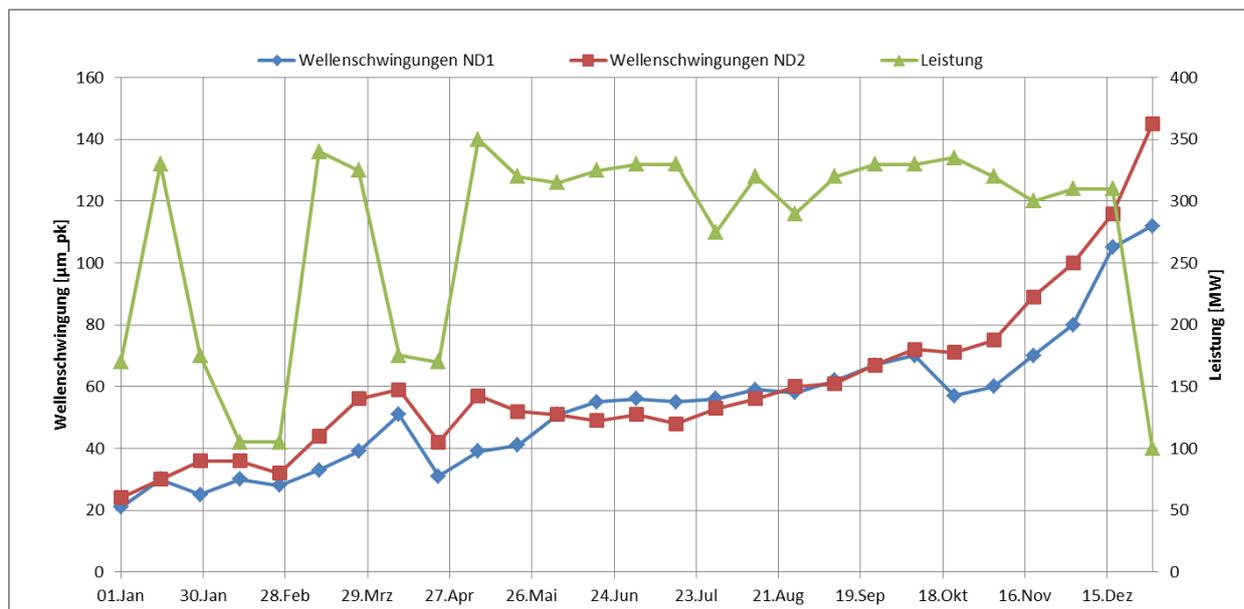
Bild 5: Schwingungstrend der Wellenschwingungen über ein Jahr

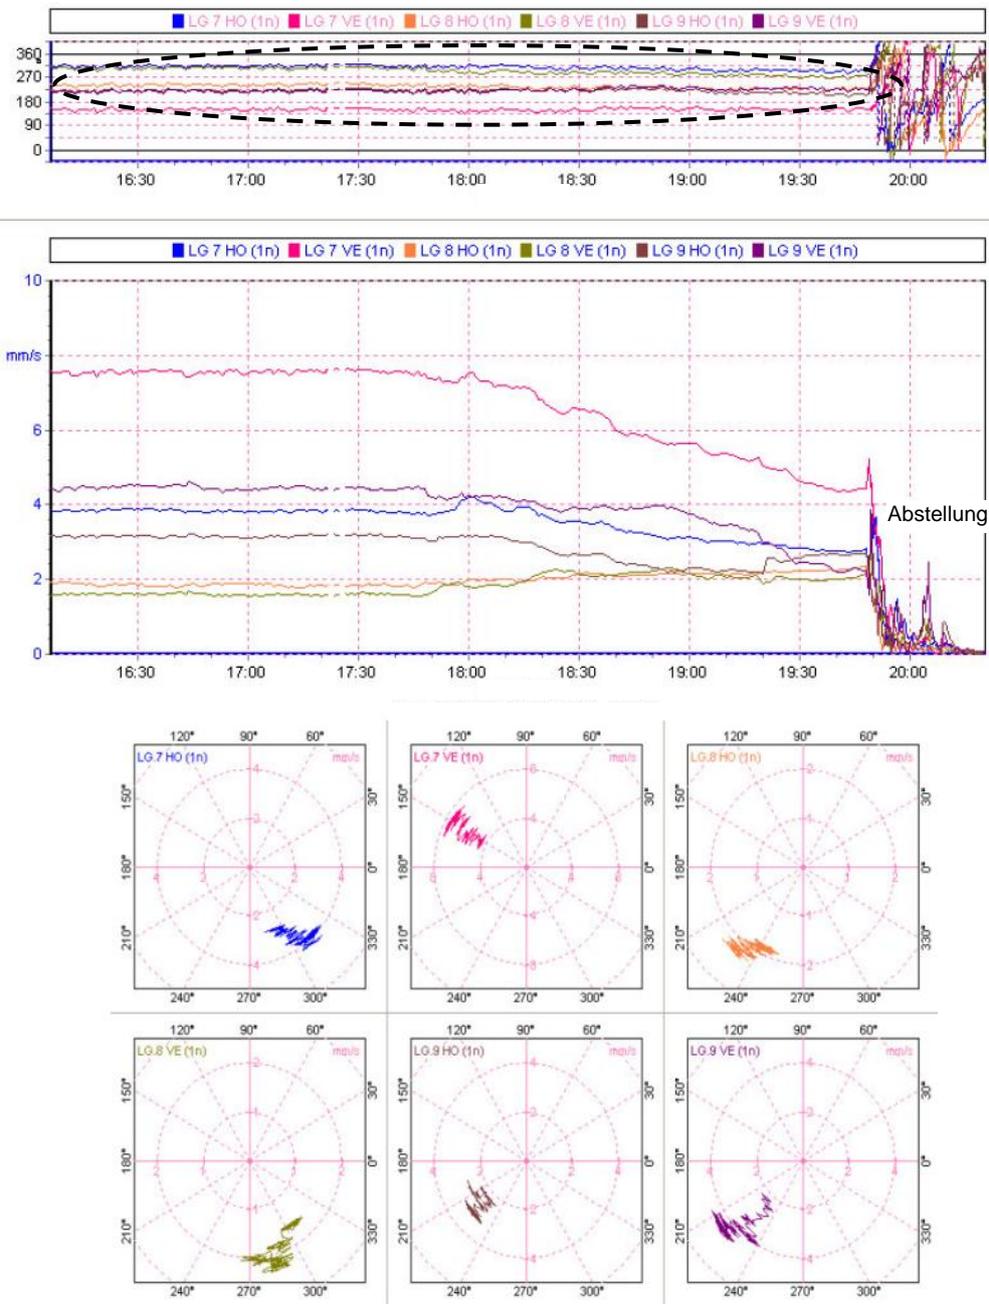
Die Auswertung der drehfrequenten Lagerschwingungen zeigten im Leistungsbetrieb eine ungewöhnliche Fluktuation der 1n-Phasenwinkel (vgl. Bode Plot und Polar Plot in Bild 6). Durch diese Fluktuation der Phasenwinkel bestand ein begründeter Verdacht auf einen Wellenriss. Bei der Demontage des Turbosatzes wurde ein vollständig umlaufender Riss am Durchmesserübergang von der Radscheibe zum Rotorballen der generatorseitigen Flut der ND1-Endstufe gefunden (Bild 7).

Bild 6: Bode-Plot (oben) und Polar-Plot (unten) der drehfrequenten Lagerschwingungen mit ungewöhnlicher Fluktuation der Phase

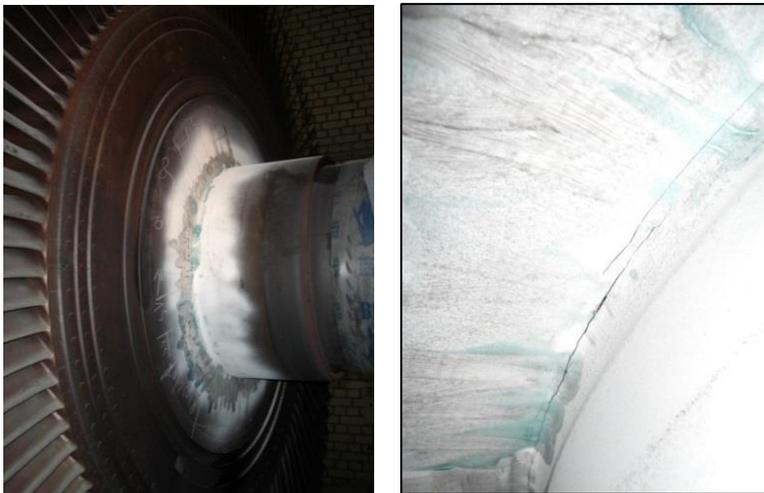
Bild 7: Vorgefundener Umfangsriss im Durchmesserübergang zur ND-Endstufe

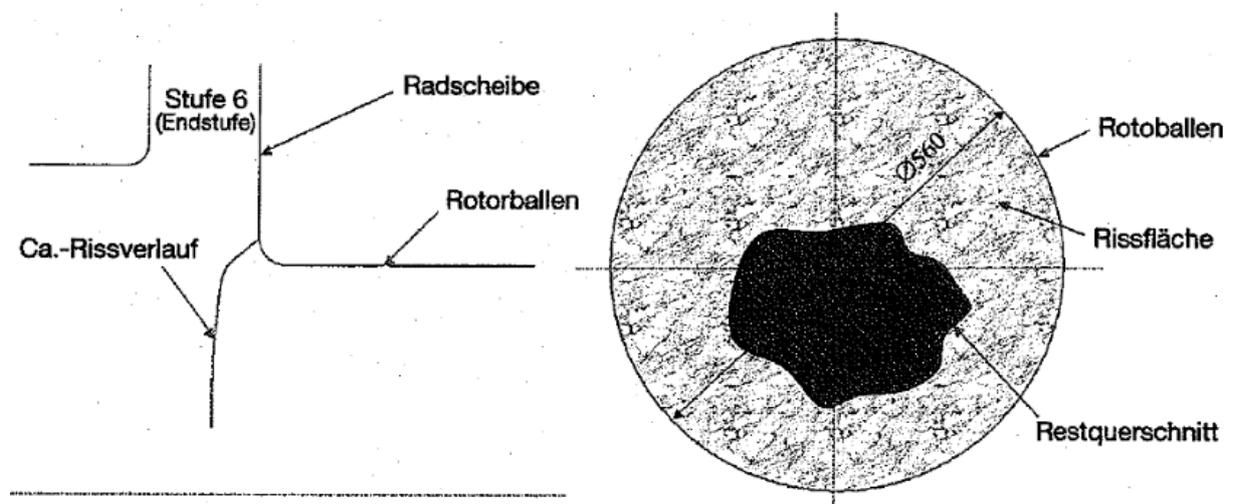
Nach Aufbrechen des Wellenrisses zeigte sich, dass der Wellendurchmesser nur noch einen relativ kleinen tragenden Restquerschnitt aufwies (Bild 8). Bei einem Weiterbetrieb des Turbosatzes hätten es zu einem katastrophalen Gewaltbruch der Welle kommen können. Die zuletzt progressiv angestiegenen Schwingungen korrelieren mit einer fortschreitenden Schwächung der Welle durch das Risswachstum. Die fluktuierenden Phasenwinkel der drehfrequenten Schwingungen können auf die Rissreibung und die daraus resultierende veränderliche Steifigkeit des stark geschwächten Wellenabschnitts erklärt werden. Die Untersuchung der Bruchfläche zeigte einen HCF-Riss, der im Übergangsradius der Welle von Korrosionspittings ausgegangen war. Der Turbosatz konnte durch eine Spezialreparatur mit Anschweißen eines Wellenzapfens aus geeignetem Werkstoff in relativ kurzer Zeit wieder instandgesetzt werden (Einzelheiten in [8]).

Bild 8: Lage des Wellenrisses und verbliebener Restquerschnitt der Welle (aus [8])
