Schadensanalyse 2017

Schäden an geschweißten Bauteilen

Schadenuntersuchungen an Schweißnähten

Überhitzersammler aus einem Abhitzekeessel

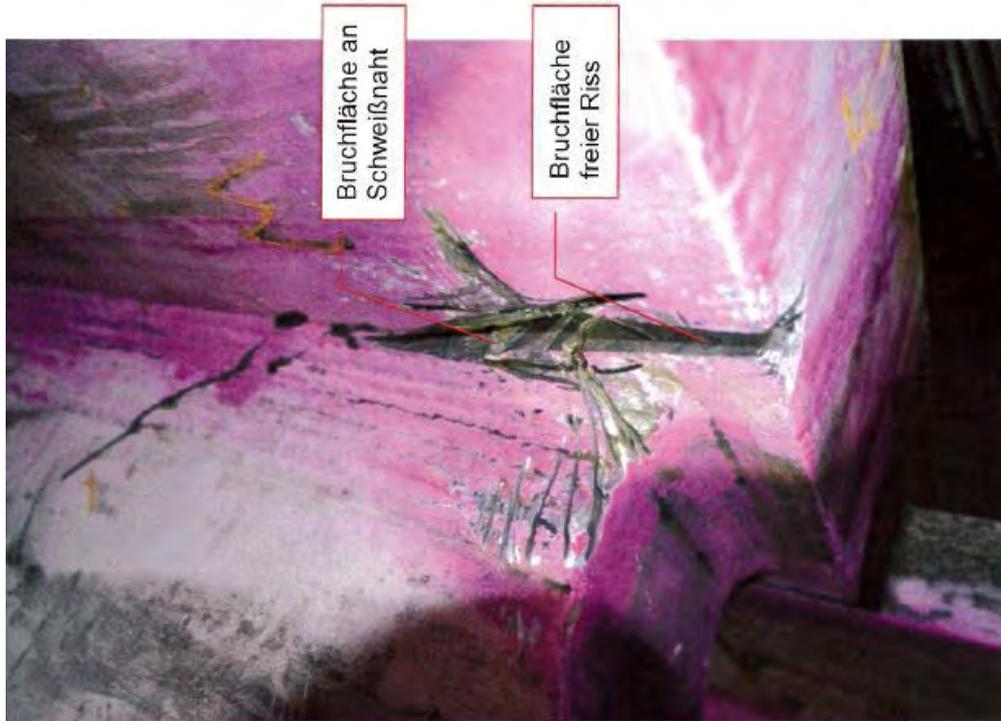
Ein negatives Beispiel für eine Probenentnahme an einer Schweißnaht

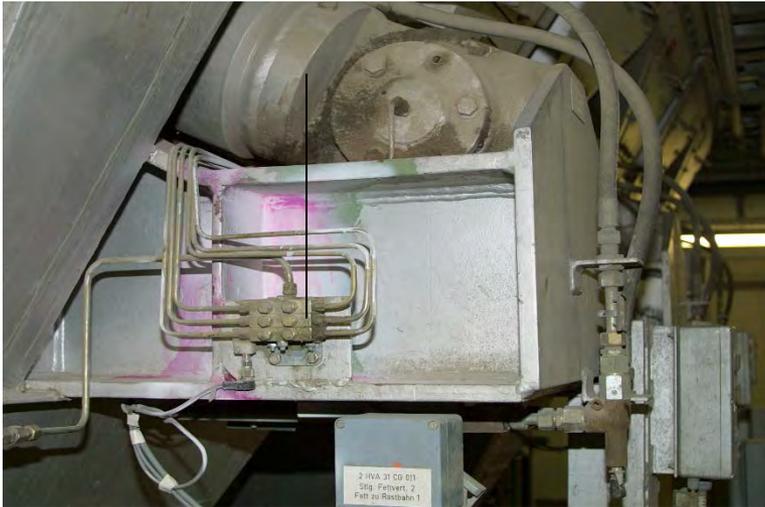
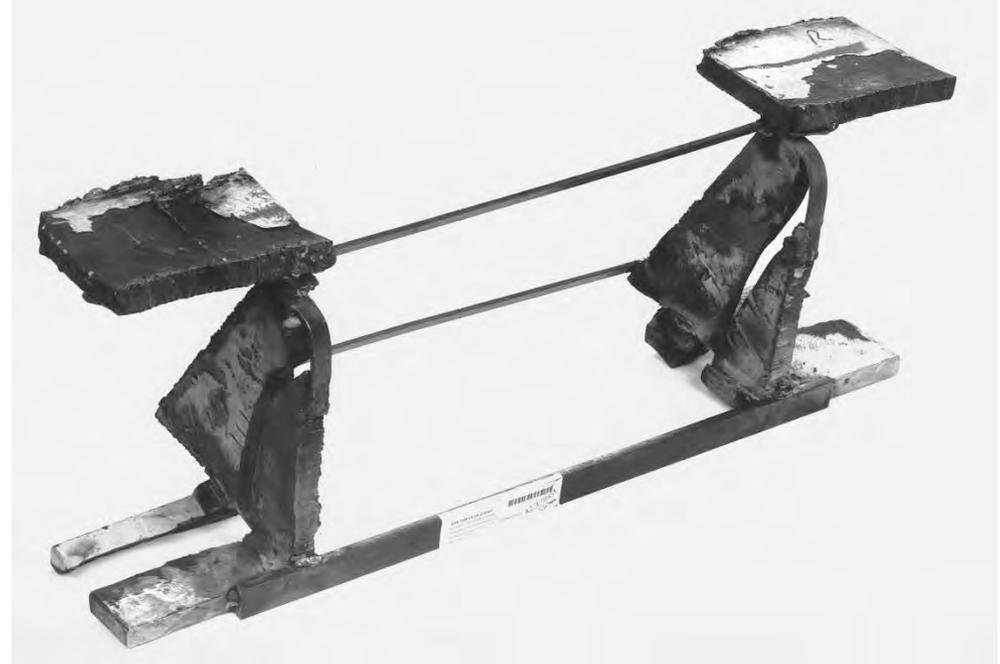
Ein weiteres negatives Beispiel für eine Probenentnahme an einer Schweißnaht

Rostantrieb einer Müllverbrennungsanlage mit Rissanzeigen nach PT-Prüfung

Einbauposition wurde nach dem Heraustrennen durch eingeschweißte Stäbe gesichert

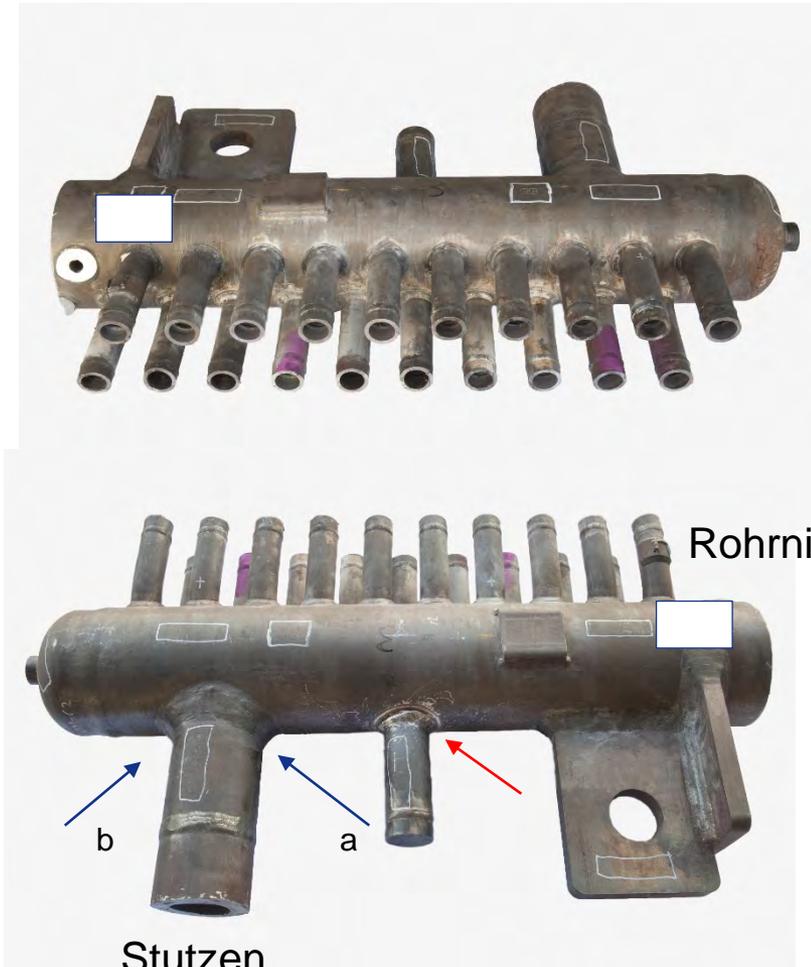
Betriebsdaten:

170 bar, 550°C bis 600°C

Werkstoffe:

Sammler X7CrNiNb18-10 (347H),
Nippel X5CrNi18-10 (S304H)
Rohre S304H

Schweißung:

WIG-Schweißung mit NiBas-Zusatz

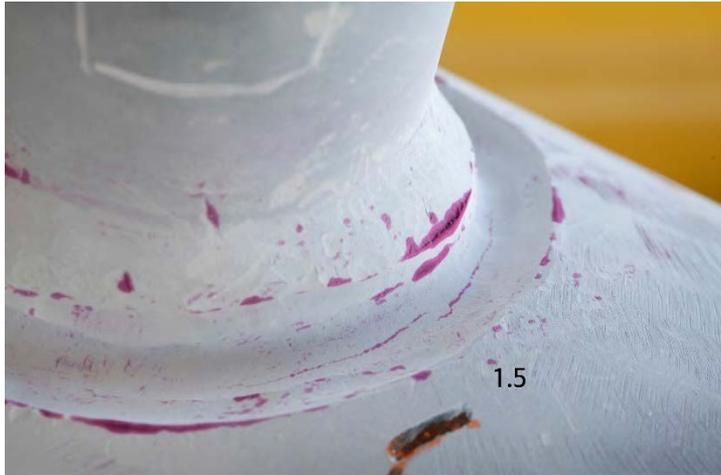
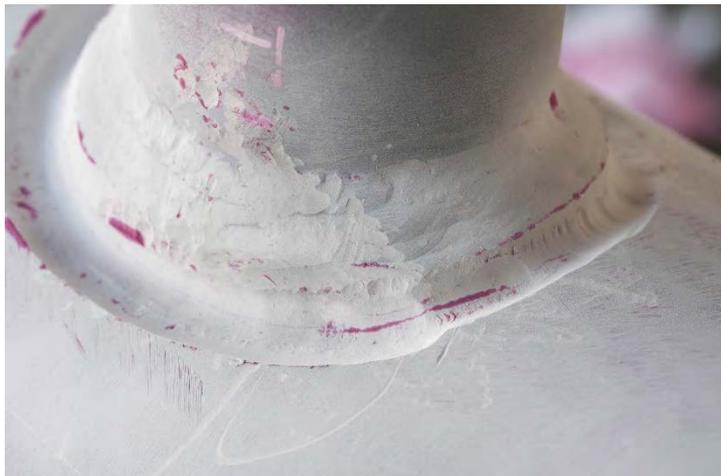
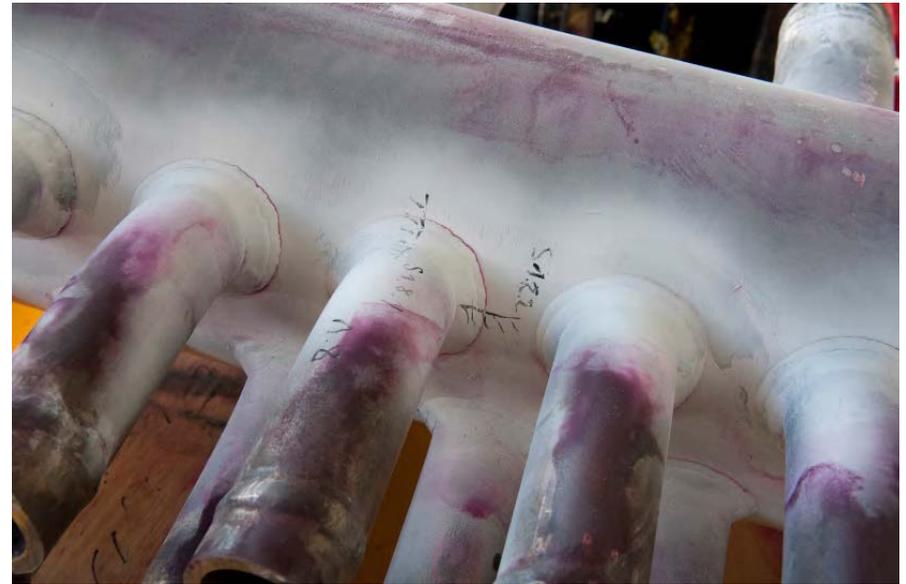
Farbeindringprüfung - Befunde

Bewertung nach 30 Minuten Eindringdauer

Rohrnippelschweißnaht mit sehr kleiner PT-Anzeige

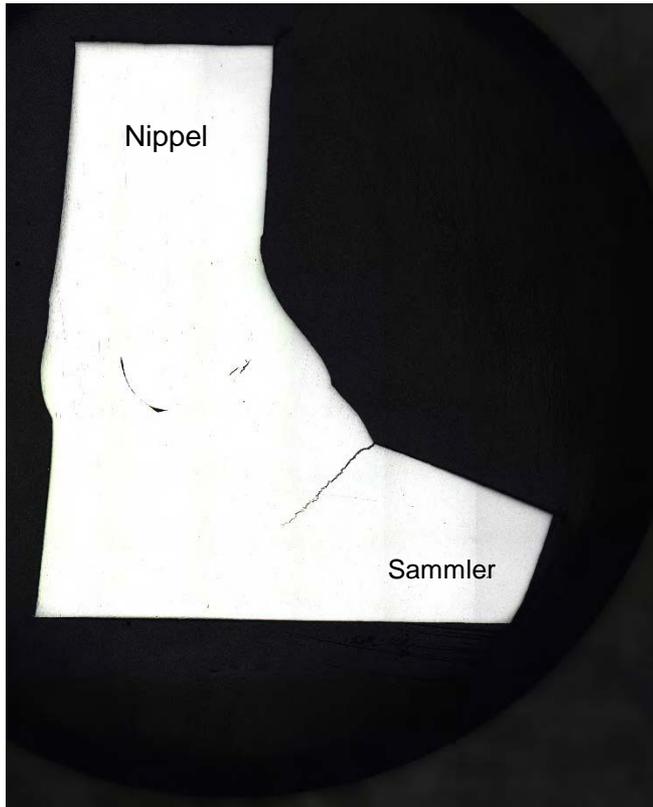
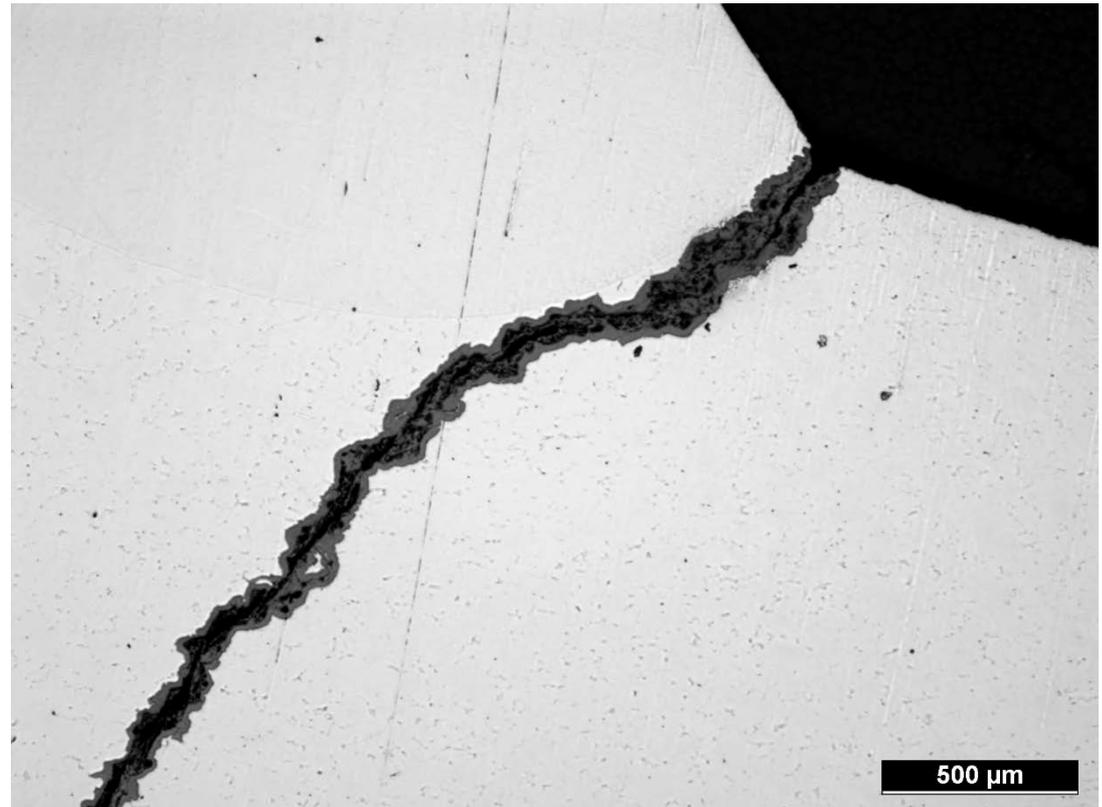
Schliff im ungeätzten Zustand

Riss zum Sammler, Lagen-Bindefehler

Riss ist gefüllt – Kapillareffekt versagt;
PT ohne Befund

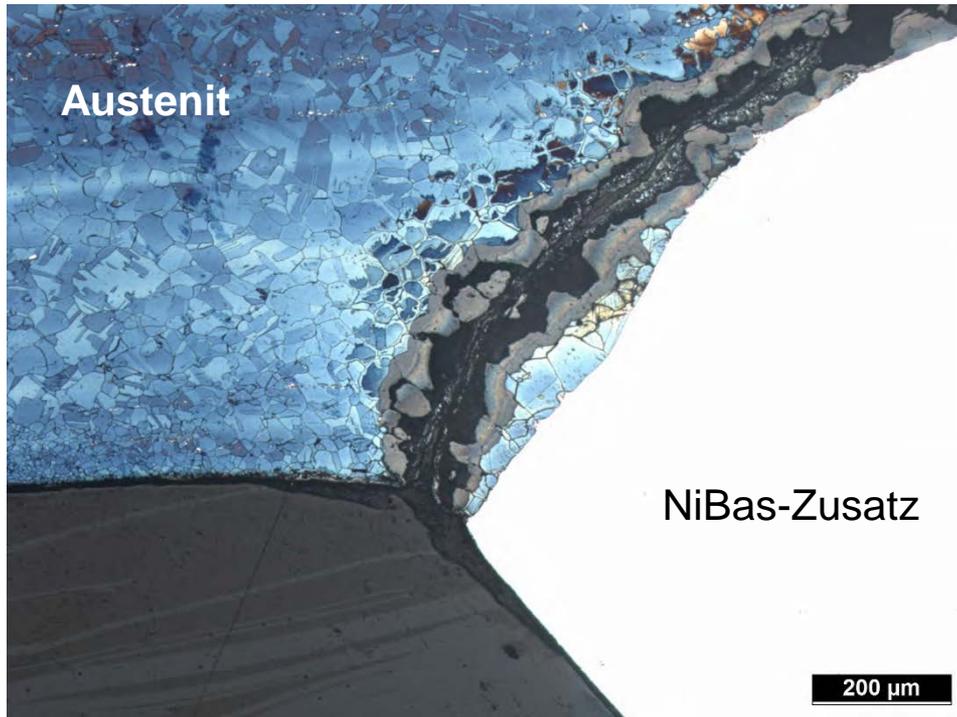
Rissausgangsbereich

Ätzung LBI

Riß startet dicht neben der Schmelzlinie
Lage in der Grobkornzone der WEZ

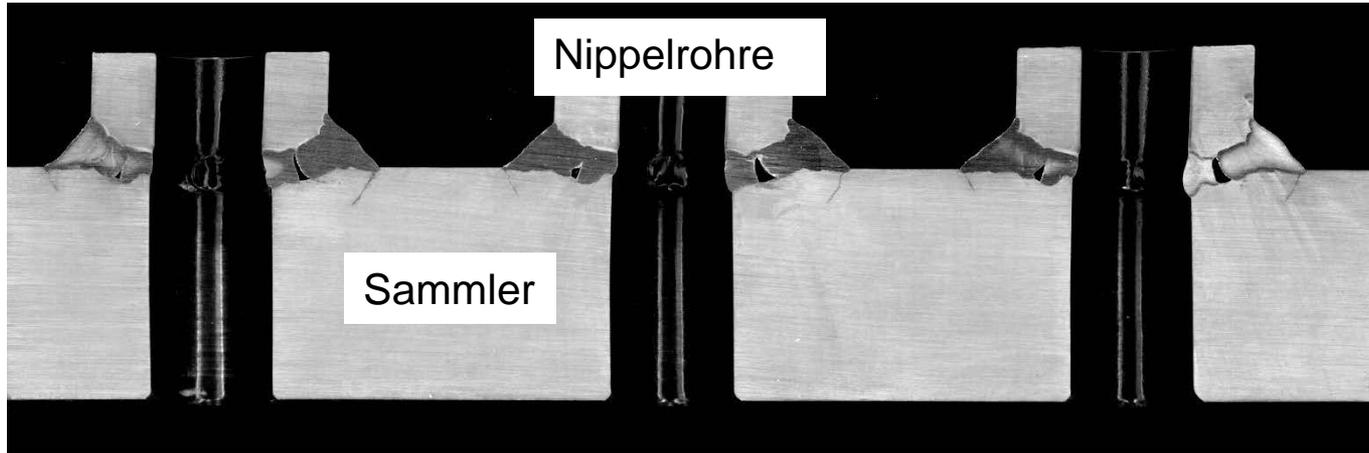
Makroschliff oberer und unterer Sammler

Oberer Sammler
WD 50 mm, 600°C

Relaxationsrissigkeit

Vorzeitiges Bauteilversagen durch lokalisiertes Korngrenzengleiten und duktile interkristalline Rissbildung

- Nb oder Ti stabilisierte austenitischen Cr-Ni-Stählen
- Rissverlauf stets interkristallin
- verformungsarme Spannungsrisse
- im Grobkornbereich der WEZ neben der Schmelzlinie (Nebennahtrisse)
- überwiegend im Schweißbereich mit dem stärkeren Querschnitt
- Auftreten in der ersten Betriebsphase
- In Bereichen mit hoher Spannungskonzentration

Keine WBH bei Austenit gefordert aber Stabilisierungsglügen bei 980°C / 30 Min. senkt Risiko

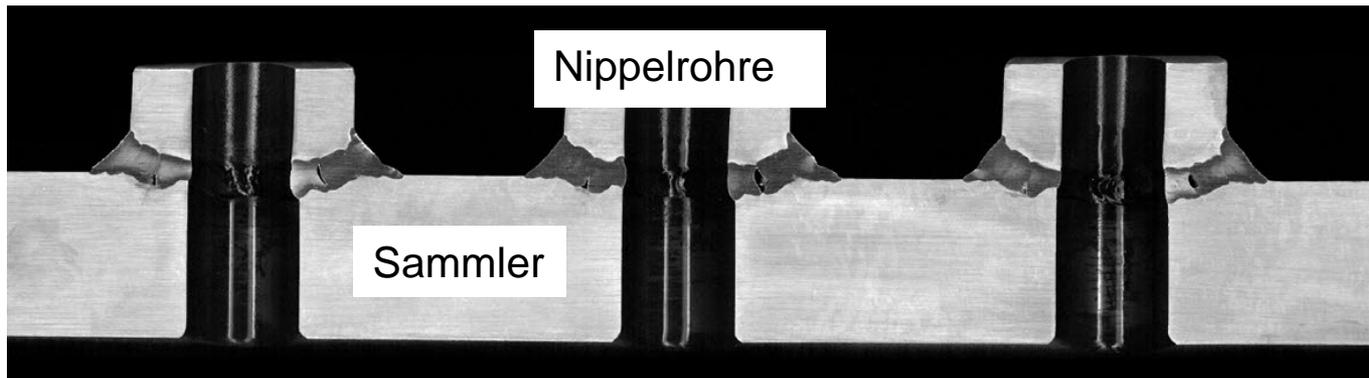
Unterer Sammler
WD 40 mm, 550°C

Adlerätzung
