Allianz Risk Consulting GmbH
- Allianz Zentrum für Technik -

AKTUELLE SCHADENERFAHRUNG MIT DAMPFTURBINEN

Th. Gellermann, H. Pecher,
Dr. J. Stoiber, St. Thumm
Würzburg / 10.10.2018

VDI Tagung „Schadenanalyse in der
Energietechnik“

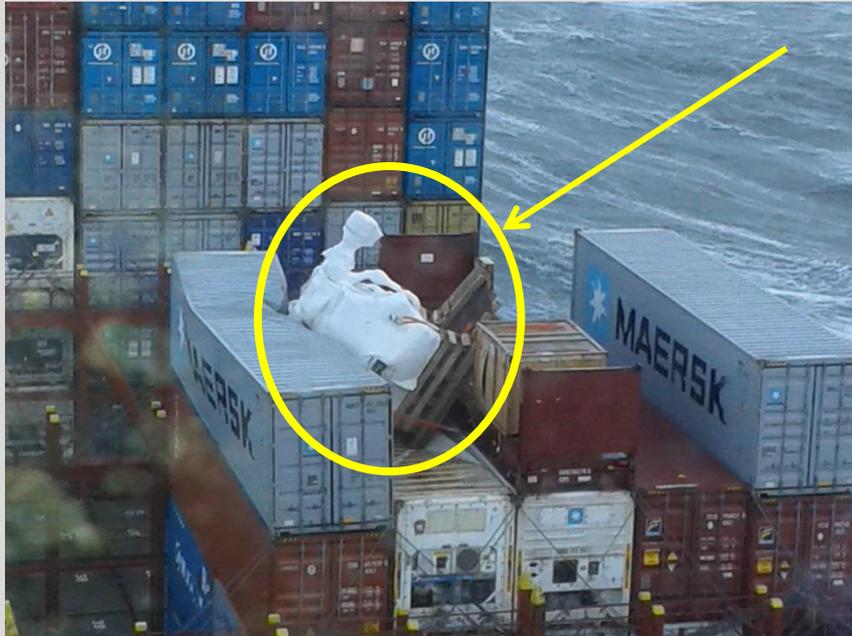
Schwerer Seegang („Xaver“) in Verbindung mit unzureichender Ladungssicherung

Turbine blieb unbeschädigt, Ausgleichsleitungen am Gehäuse mussten erneuert werden

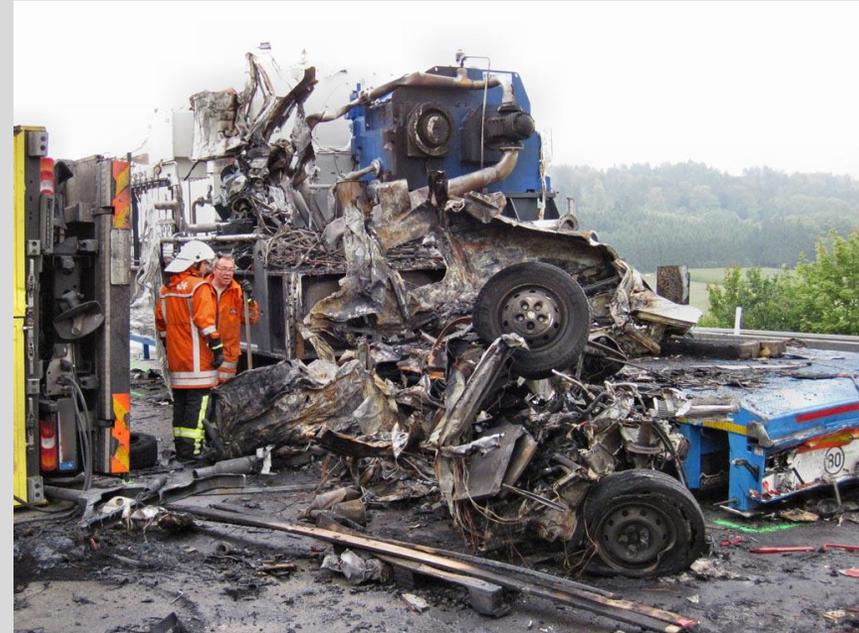
Tragisches Ende eines Straßentransportes aufgrund „menschlichen Versagens“

Unfall fordert ein Todesopfer und Sachschäden in Millionenhöhe

Getriebe - / Generatorpackage erleidet Totalschaden

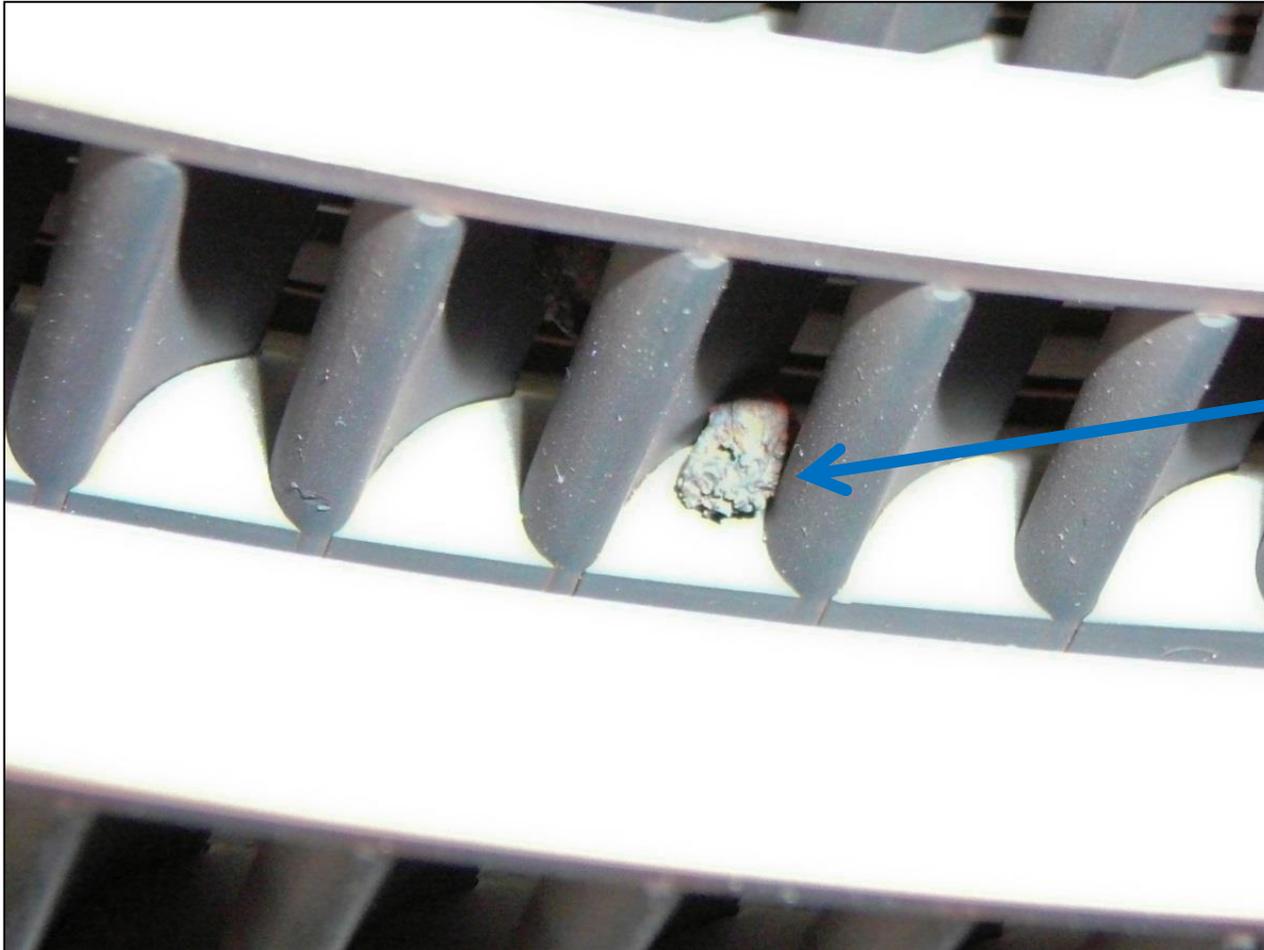
Bei einer Routine-Endoskopie ca. 12 Monate nach IBN werden zahlreiche Fremdkörper lokalisiert

- Partikel sind deutlich größer als die Maschenweite des FD-Siebes
- Metallische und keramische Fremdkörper
- Einschlagspuren mit abnehmender Intensität bis zur Stufe 8 der Industrieturbine

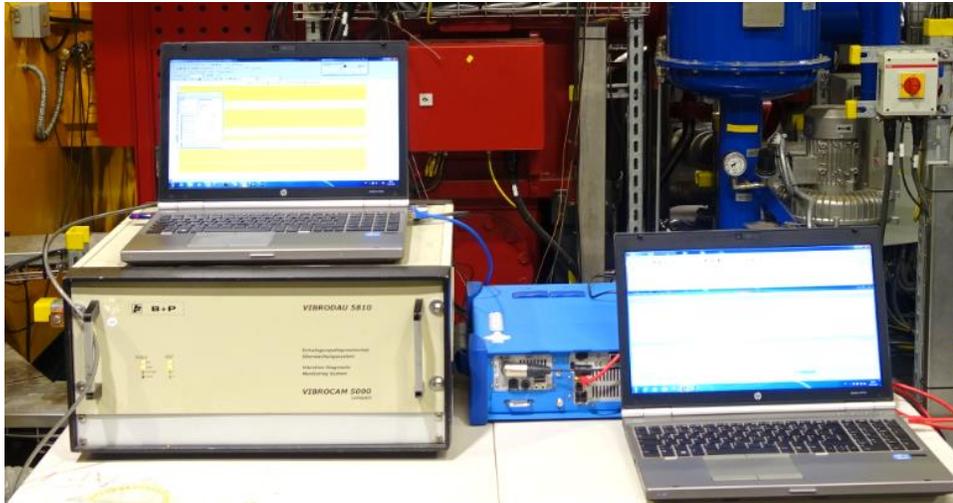
7MW Dampfturbine in BHKW

Turbine fiel jedes Mal während der ersten Drehzahlhochfahrten über hohe Ritzelwellenschwingungen aus.

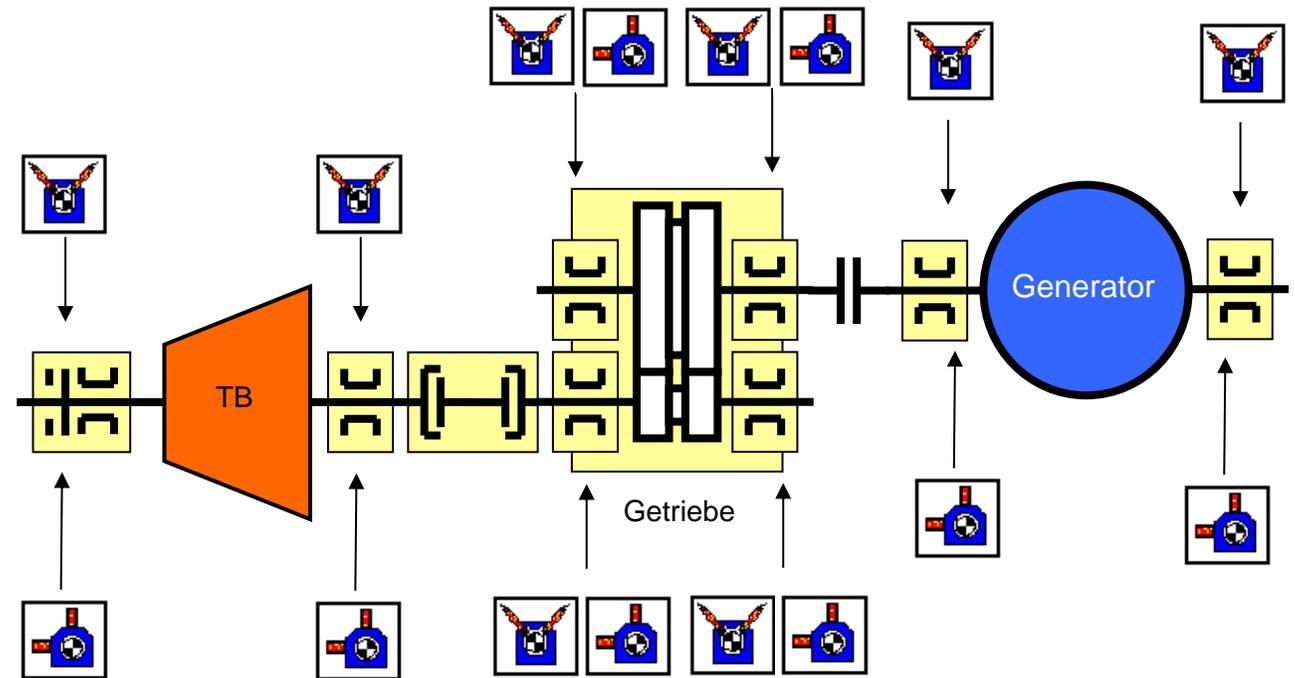
Betriebliche Wellenschwingungsmessstellen und AZT-Komplettierung

Lagerschwingungsmessstellen (kalibrierte AZT-Aufnehmer)

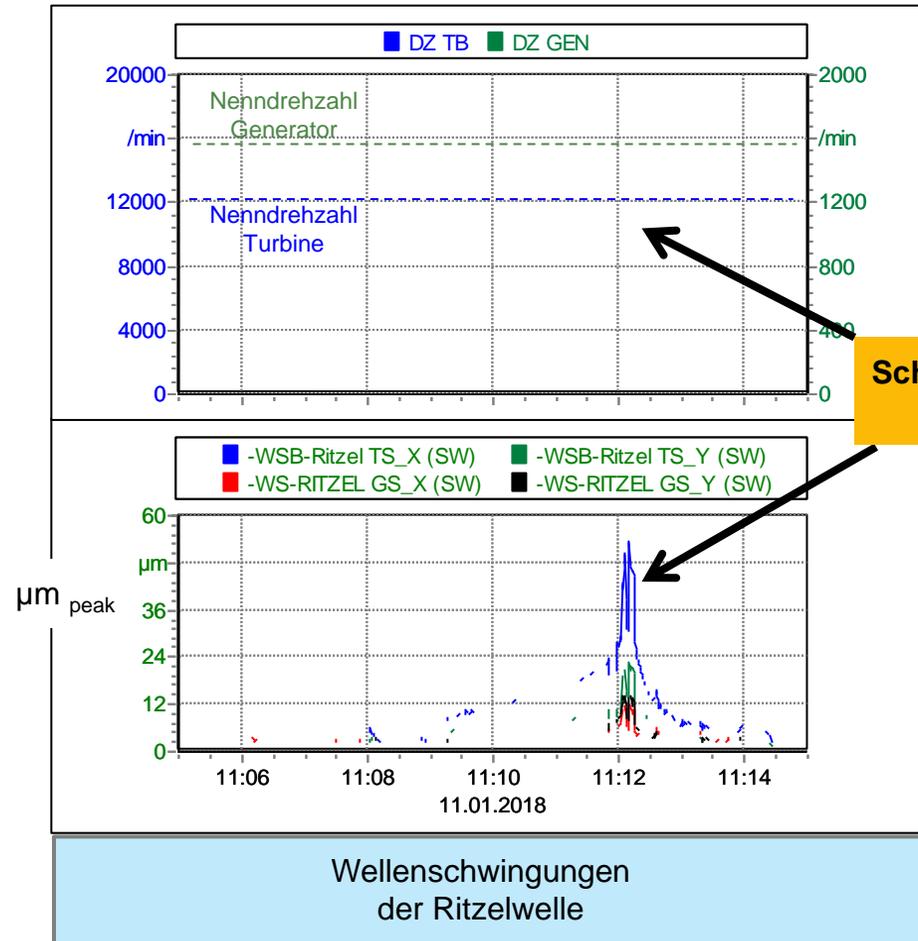
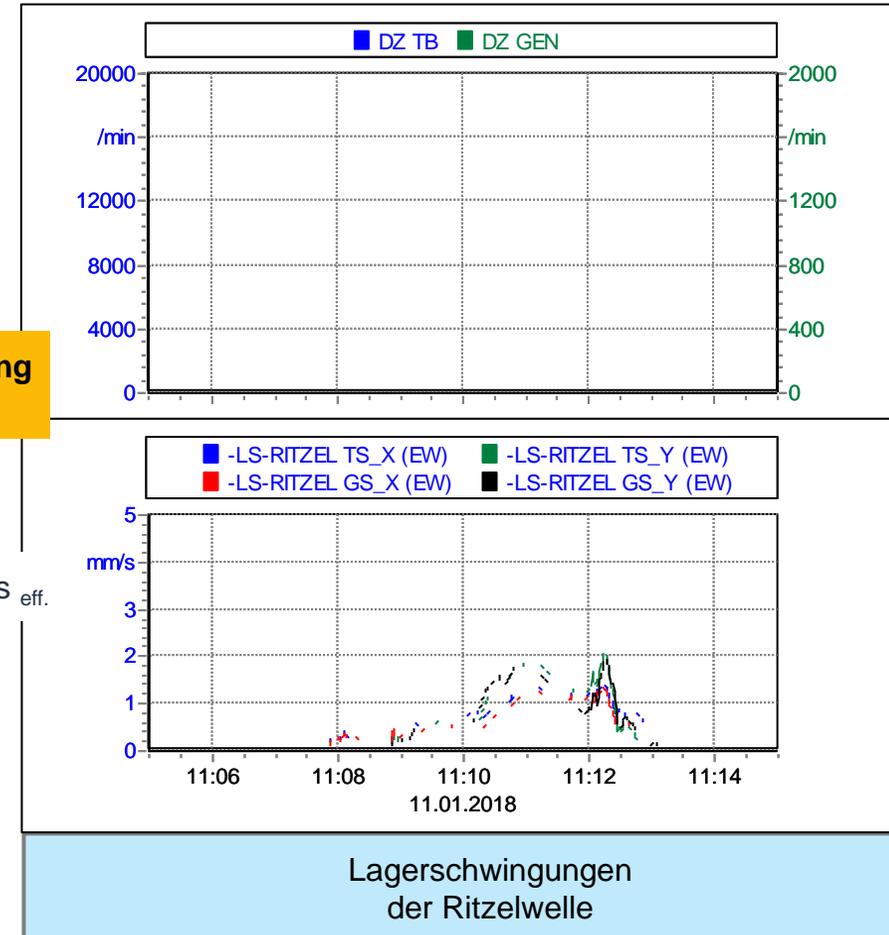
ANALYSE: SCHWINGUNGEN DER RITZELWELLE WÄHREND DREHZAHLHOCHLAUF

- instabile Schwingungsanregung mit 1. Drehzahlordnung am Ritzel (veränderliche Unwuchtlage und Intensität)
- beide Zahnkränze der Bogenzahnkupplung zwischen Turbinen- und Ritzelwelle wechseln spontan ihre radiale Position

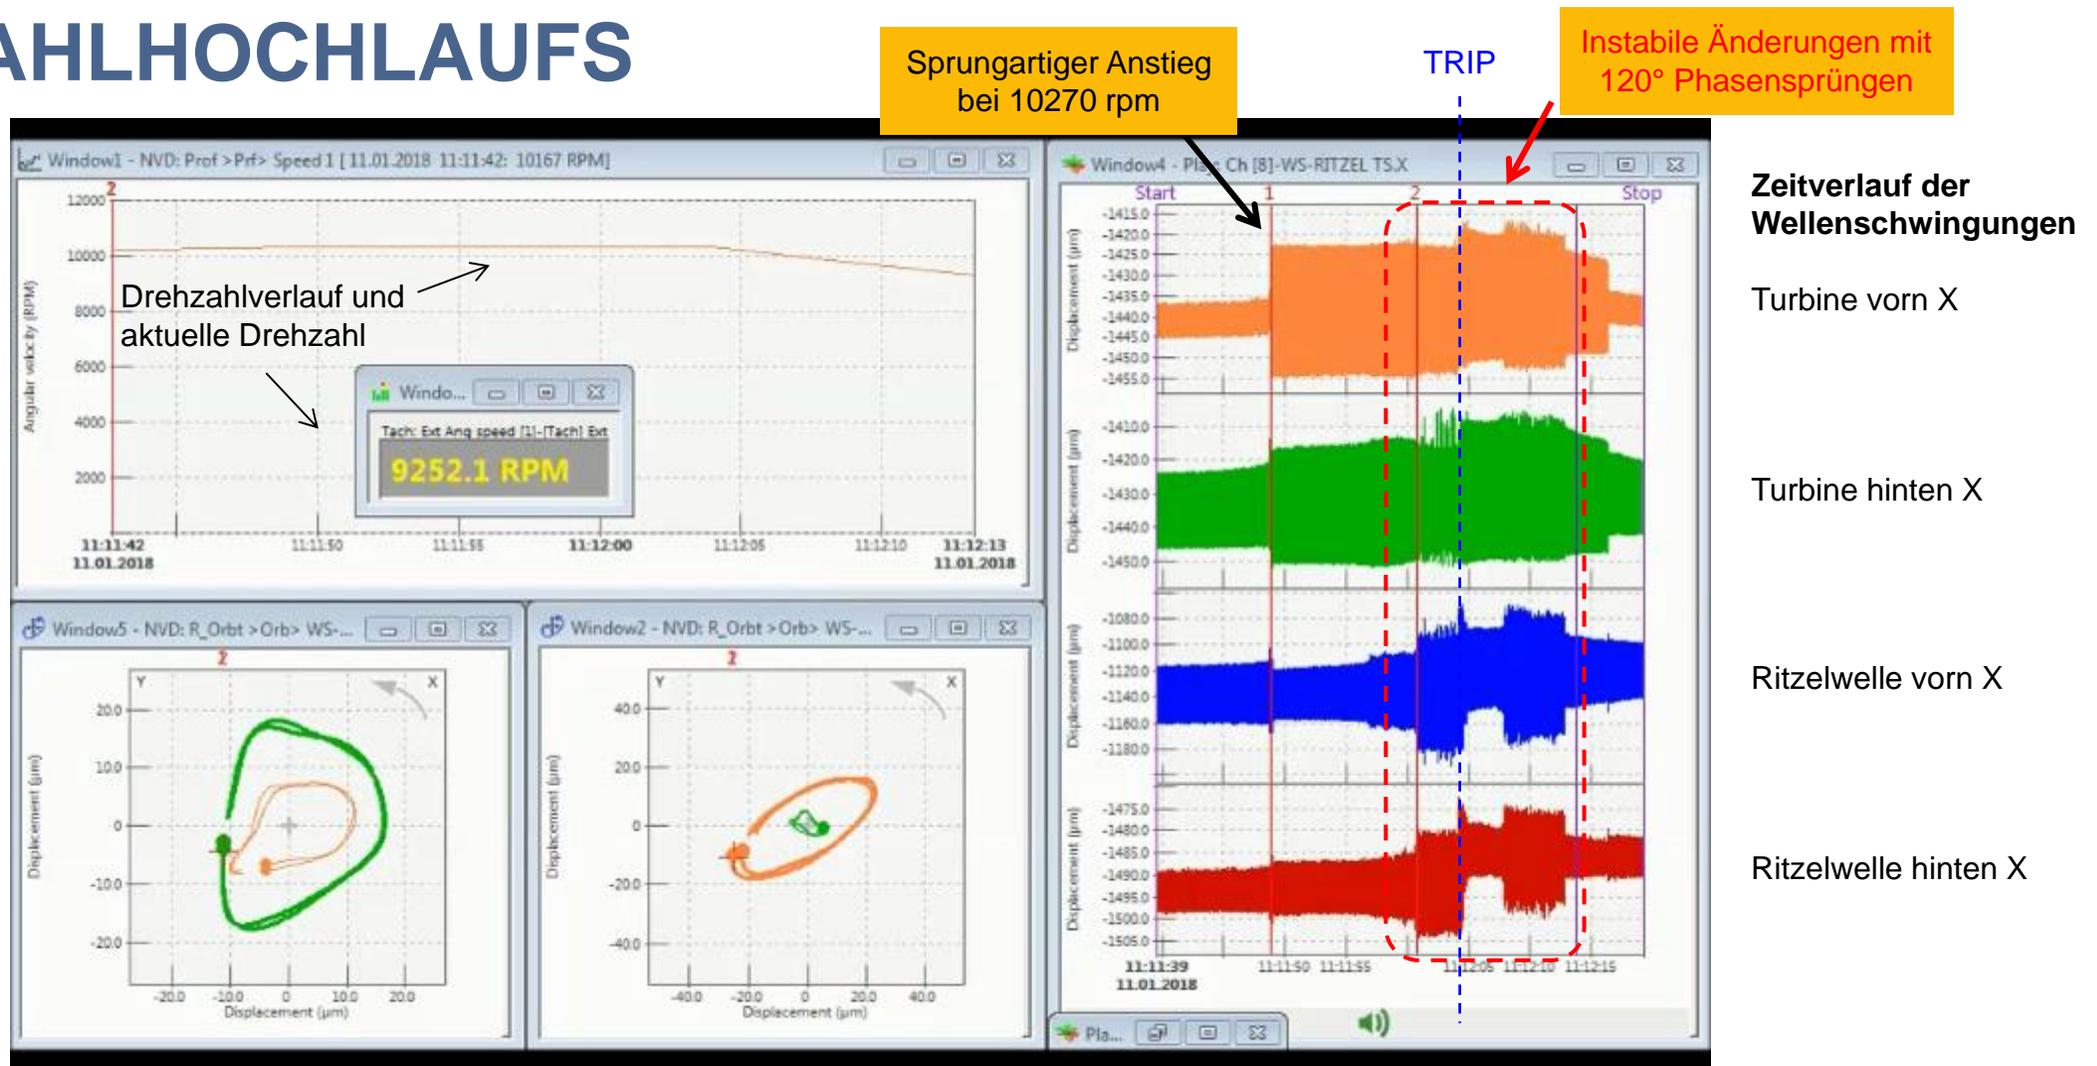
ANALYSE: WELLENSCHWINGUNGEN WÄHREND DES DREHZAHLHOCHLAUFS

Orbit Turbinenwelle vorn und hinten

Orbit Ritzelwelle vorn und hinten

Exzentrizität zwischen Kupplungsverzahnung und Kupplungsadapter, dadurch unzureichende Auswuchtqualität

Ursache: Die Kupplung wies eine sehr große Unwucht auf, weil die Verzahnung exzentrisch zum Kupplungsadapter ausgeführt war.

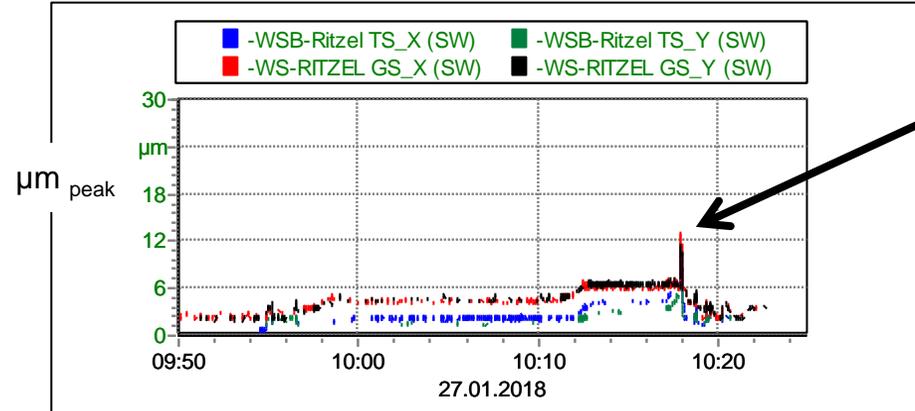
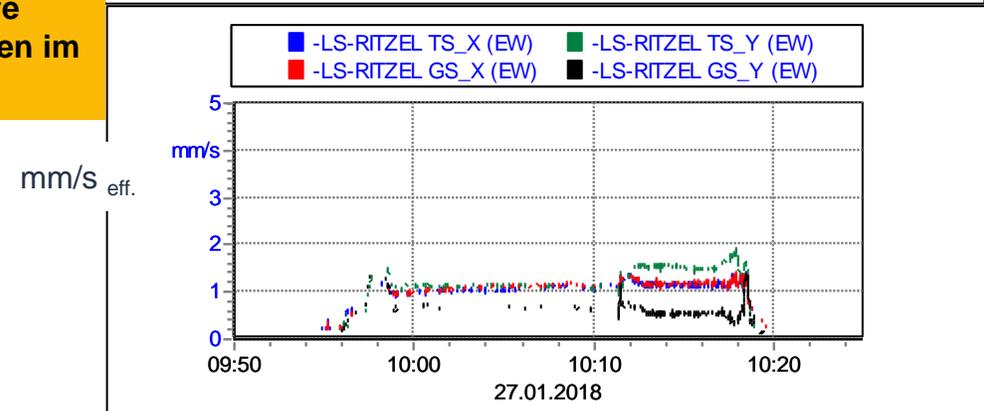
TESTLAUF NACH DER KUPPLUNGSREPARATUR

**Erfolgreicher
Überdrehzahltest**

**Niedrige,
stationäre
Schwingungen im
Betrieb**

Wellenschwingungen
der Ritzelwelle

Lagerschwingungen
der Ritzelwelle

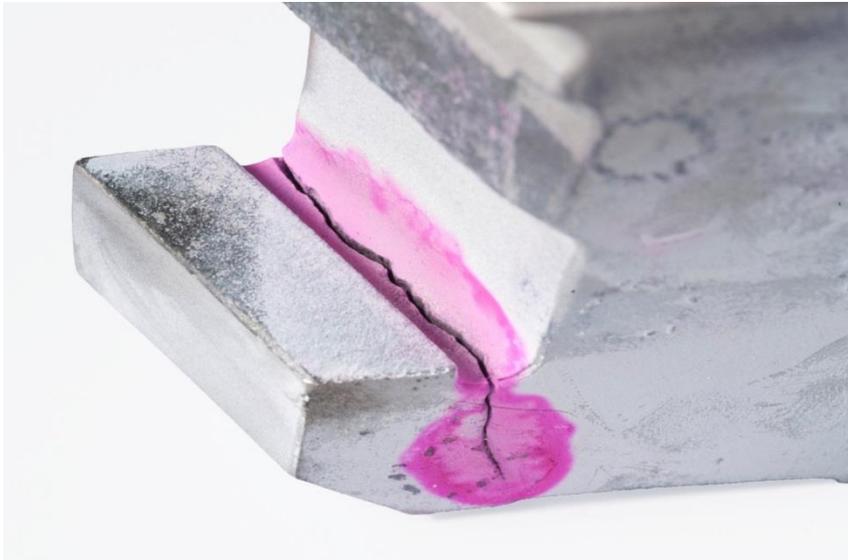
Dampfturbosatz	> 800 MW
Dampfparameter	MD Teil-Turbine ZÜ Temperatur > 600 °C
Schaufelwerkstoff	Hochwarmfester austenitischer Cr-Ni-Stahl

- Mehrere Schaufelfüße zeigten einen Riss bzw. Bruch im Übergangsradius zum Tragzacken

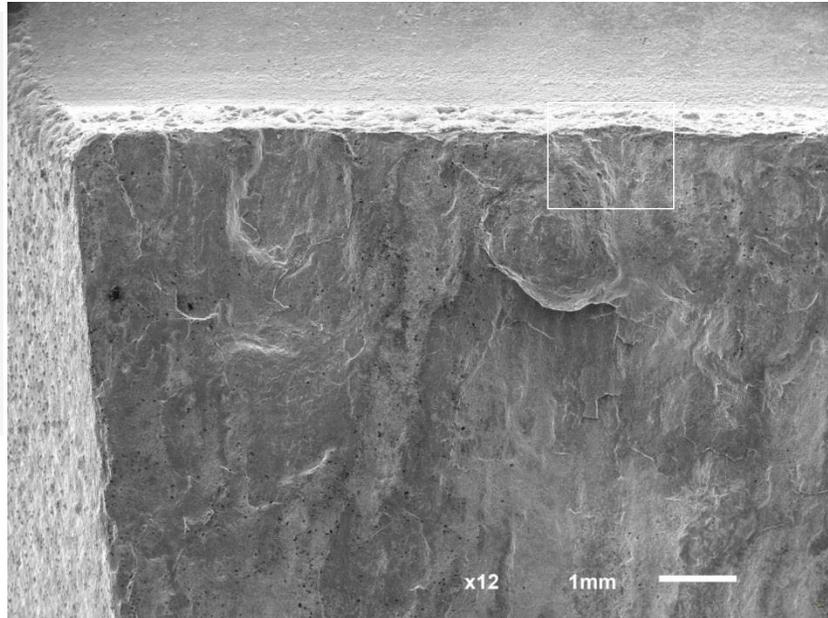
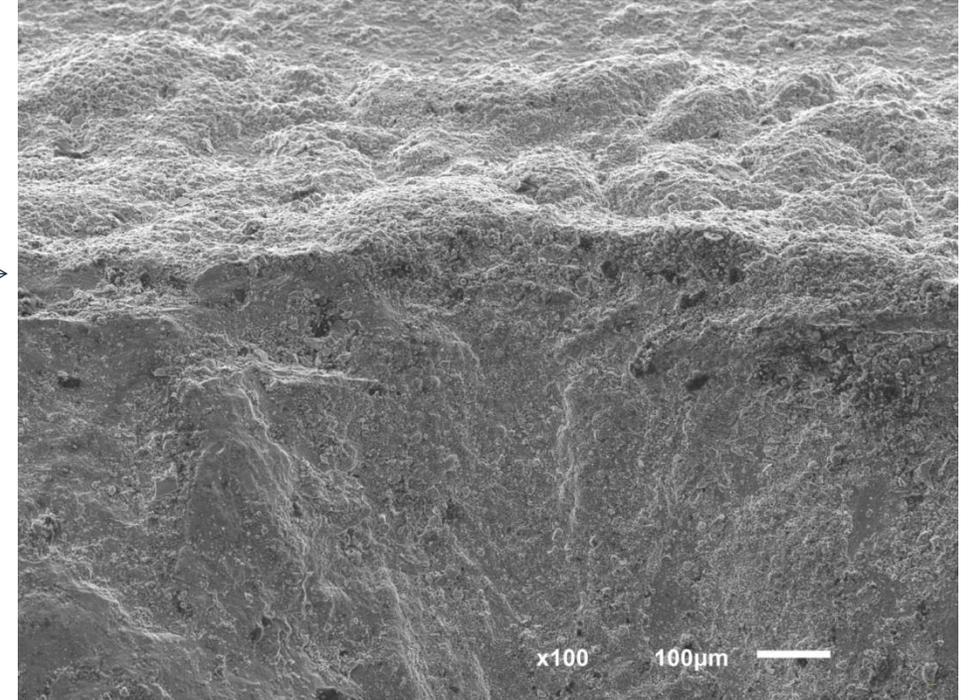
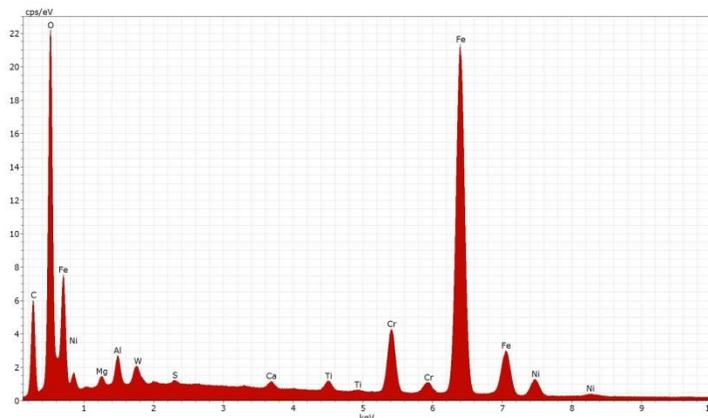
FRAKTOGRAPHIE – REM (UNGEREINIGTE BRUCHFLÄCHE)

Radius mit wulstigem Belag

Bruchkante →

Bruchfläche stark verzundert

➤ Die EDX Elementspektren zeigten keinen Hinweis auf die Anwesenheit korrosionsauslösender Verbindungen

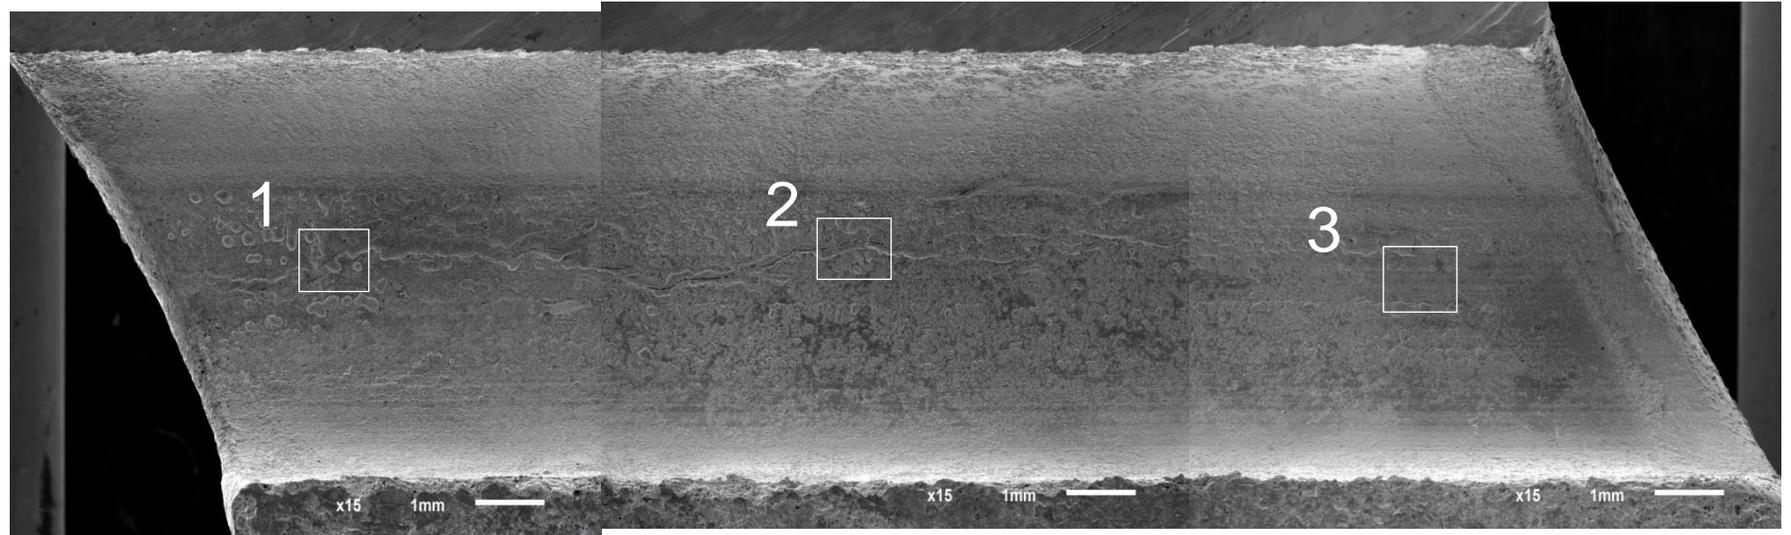
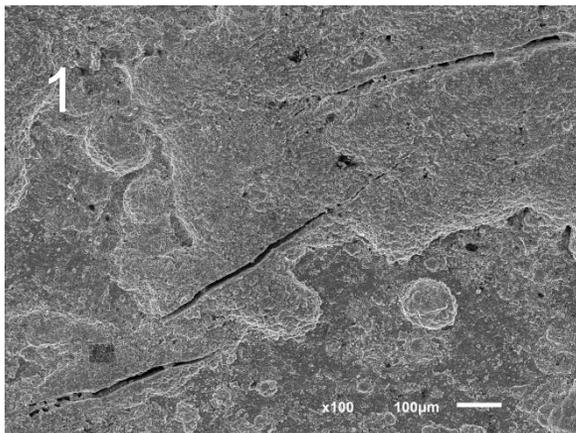
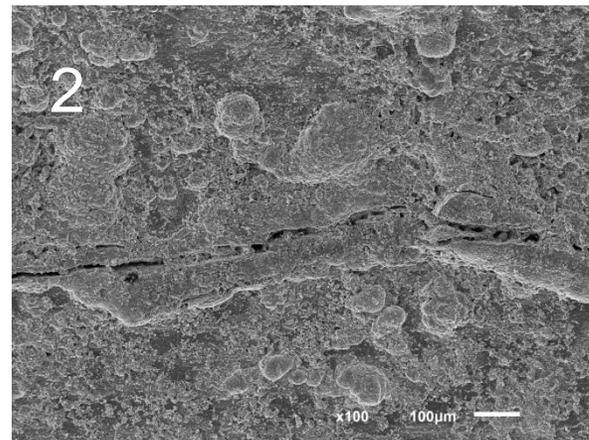
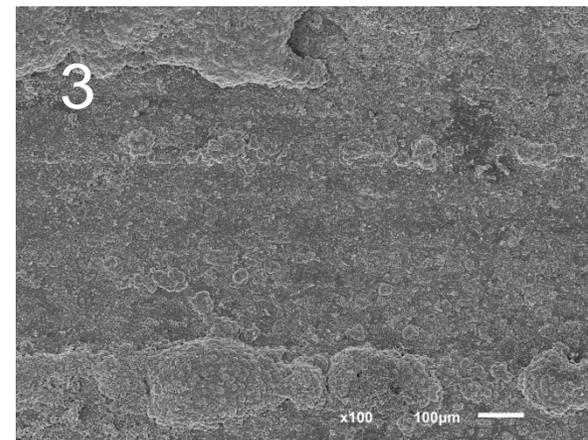
FRAKTOGRAPHIE – RISS IM FUßRADIUS

Versetzter
Oberflächenrissverlauf

- Versetzte Rissabschnitte mit wulstigem Belag
- Offene Rissflanken sind stark verzundert

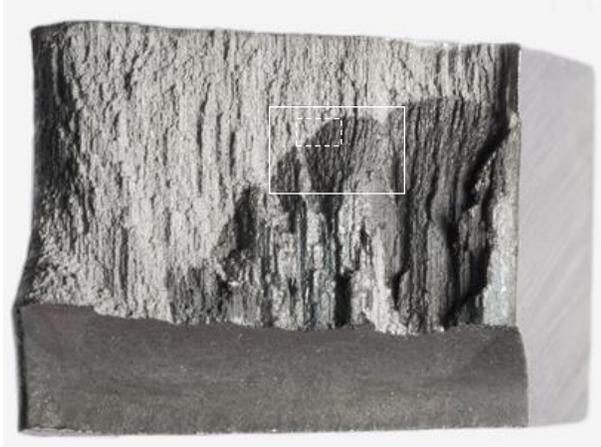
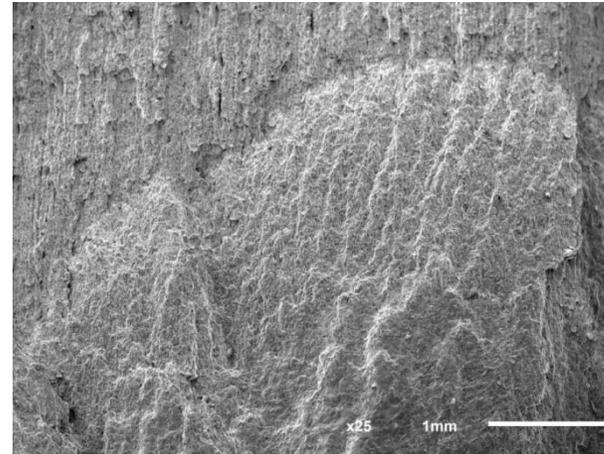
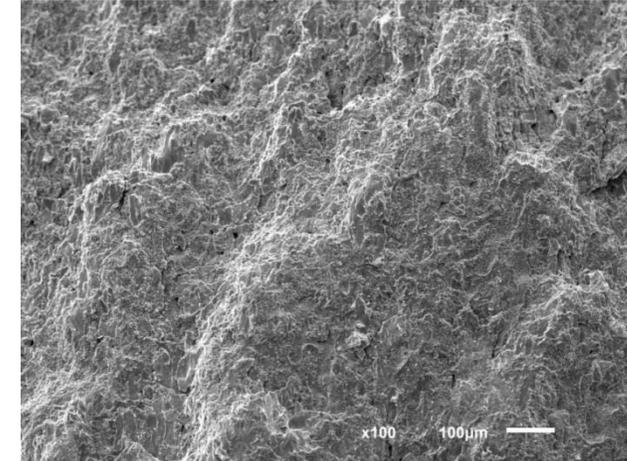
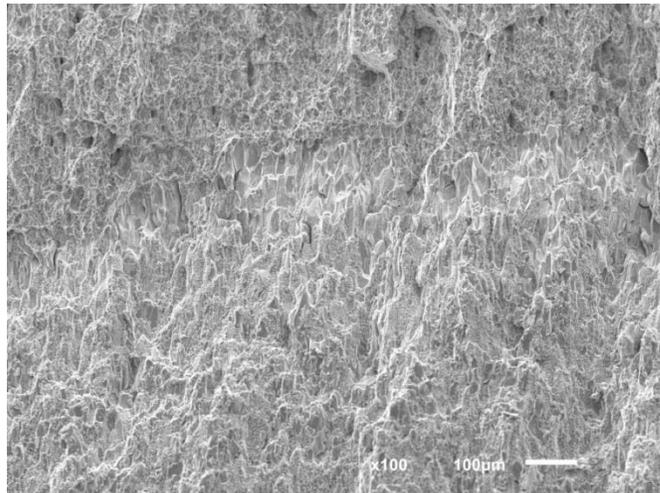
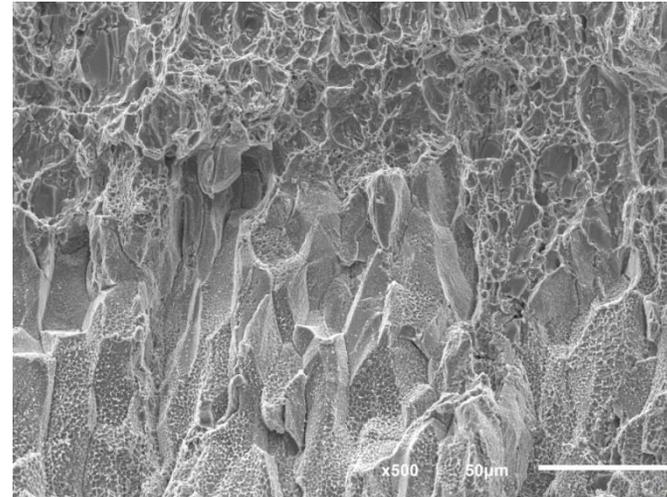
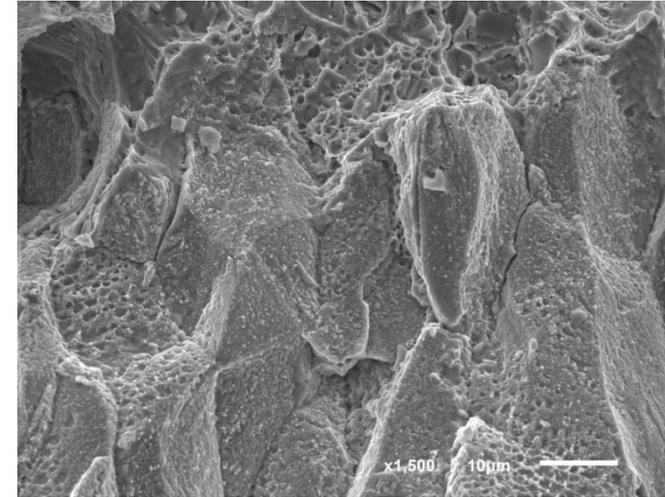
FRAKTOGRAPHIE – AUFGEBROCHENER RISS

➤ Interkristalliner Bruch mit starker Karbidbelegung der Korngrenzen

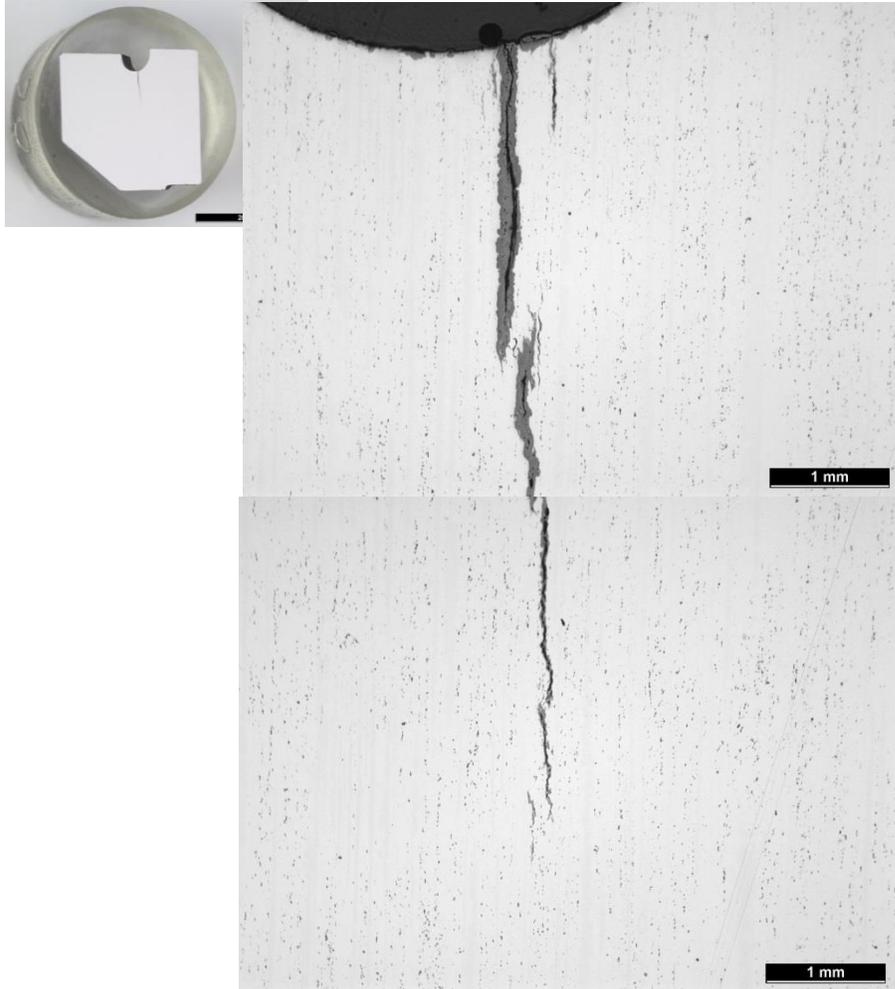
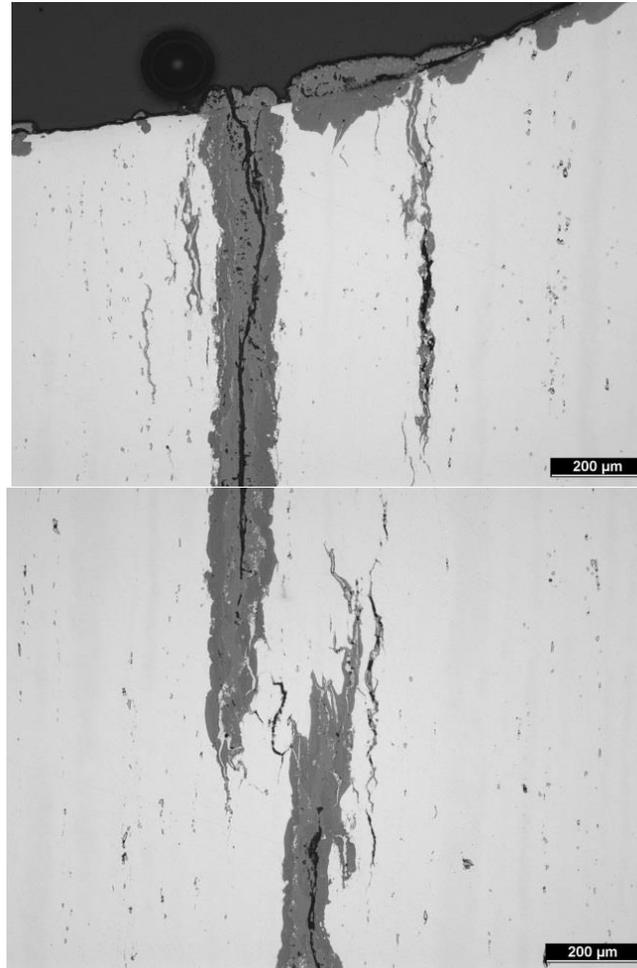
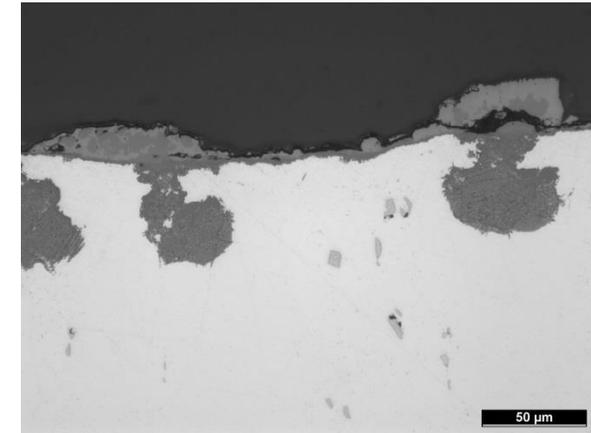
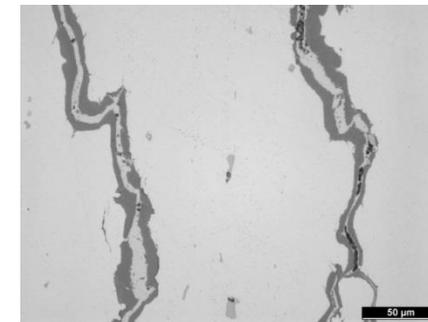
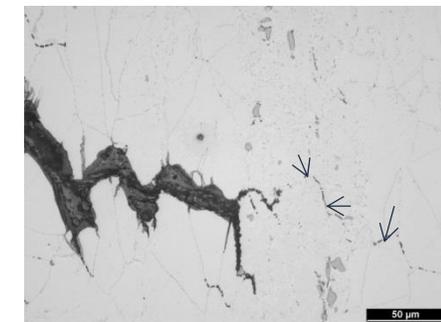
METALLOGRAPHIE – QUERSCHLIFF

- Oxidation und Rissverläufe vom Radius ausgehend
- Lokaler, isolierter Oxidationsangriff im Radius

- Interkristalliner Rissverlauf mit Korngrenzenporen

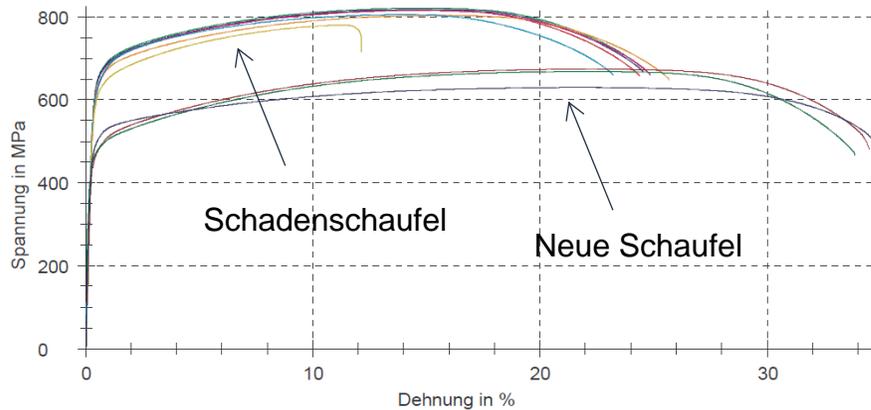
ZUGVERSUCH

- Proben aus Schadenschaufeln zeigten eine erhöhte 0,2 % Dehngrenze und Zugfestigkeit sowie geringere Bruchdehnung A5
- Bei der Querprobe war die Bruchdehnung A5 und insbesondere die Brucheinschnürung Z sehr klein

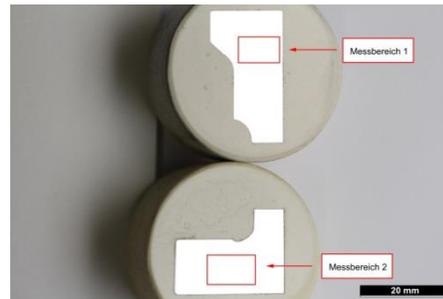
HÄRTEMESSUNG IM SCHLIFF

- Schadenschaufel wies mit 268 HV1 eine um etwa 50 HV1 höhere Härte als die neue Schaufel auf

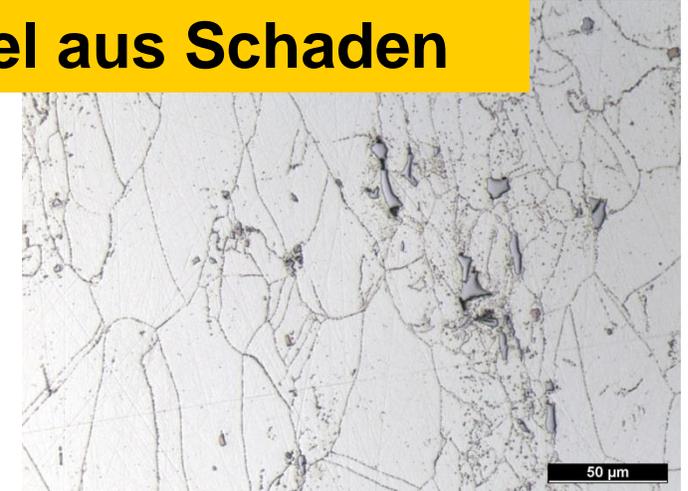
Schaufel aus Schaden

Korngrenzen sind stark mit Karbidausscheidungen belegt

- Die Schadenschaufeln zeigen Gefügeveränderungen, d.h. durch die Bildung von Korngrenzenausscheidungen werden Kriechmechanismen, wie Korngrenzengleiten und Leerstellendiffusion begünstigt, und andererseits Versetzungsbewegungen eingeschränkt.

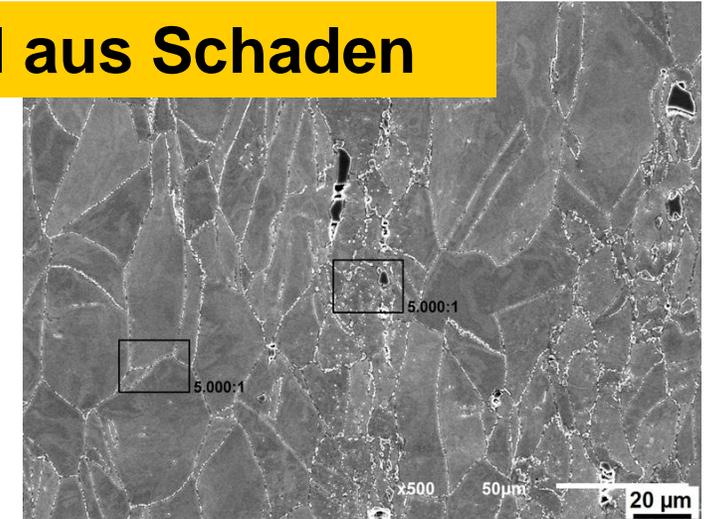
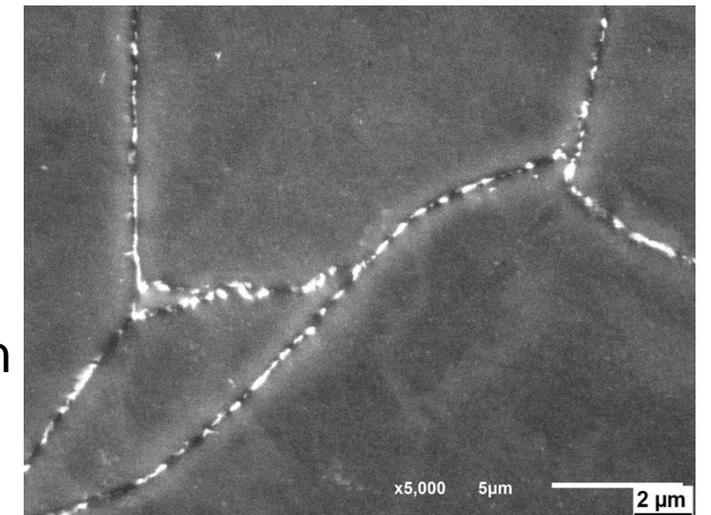
Schaufel aus Schaden

Weiße punktförmige Karbide nur auf den Korngrenzen (Perlschnurartig)

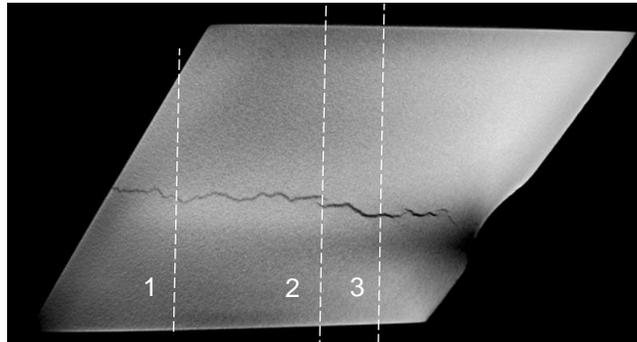
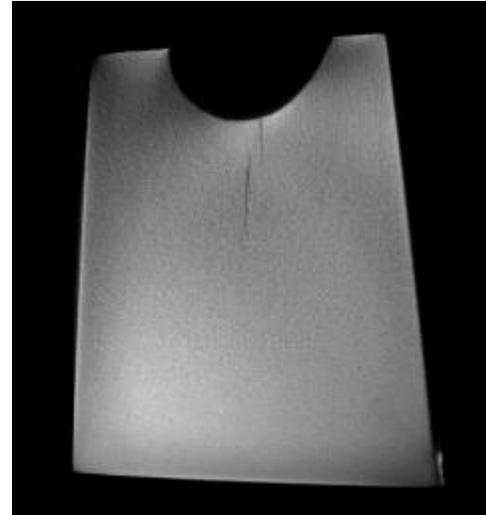
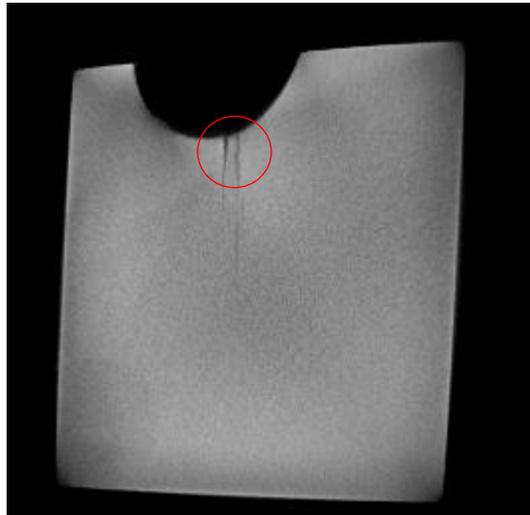
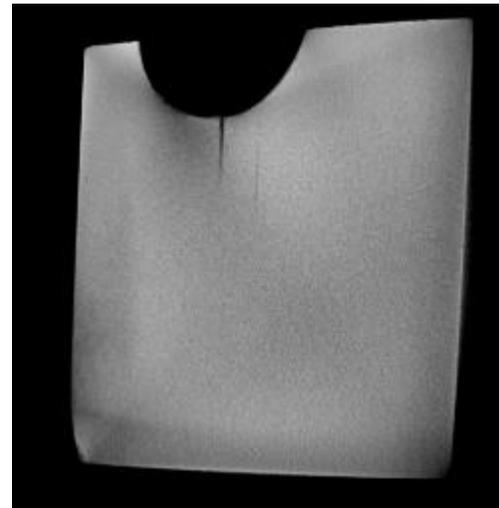
COMPUTERTOMOGRAPHIE – RISS SEITENANSICHT

- Risse laufen alle vom Kerbradius nach unten ins Volumen.
- Im Bereich versetzter Risse erscheinen manche Risse nicht mit dem Kerbradius verbunden zu sein. Diese treten aber im benachbarten Schnitt an die Oberfläche.

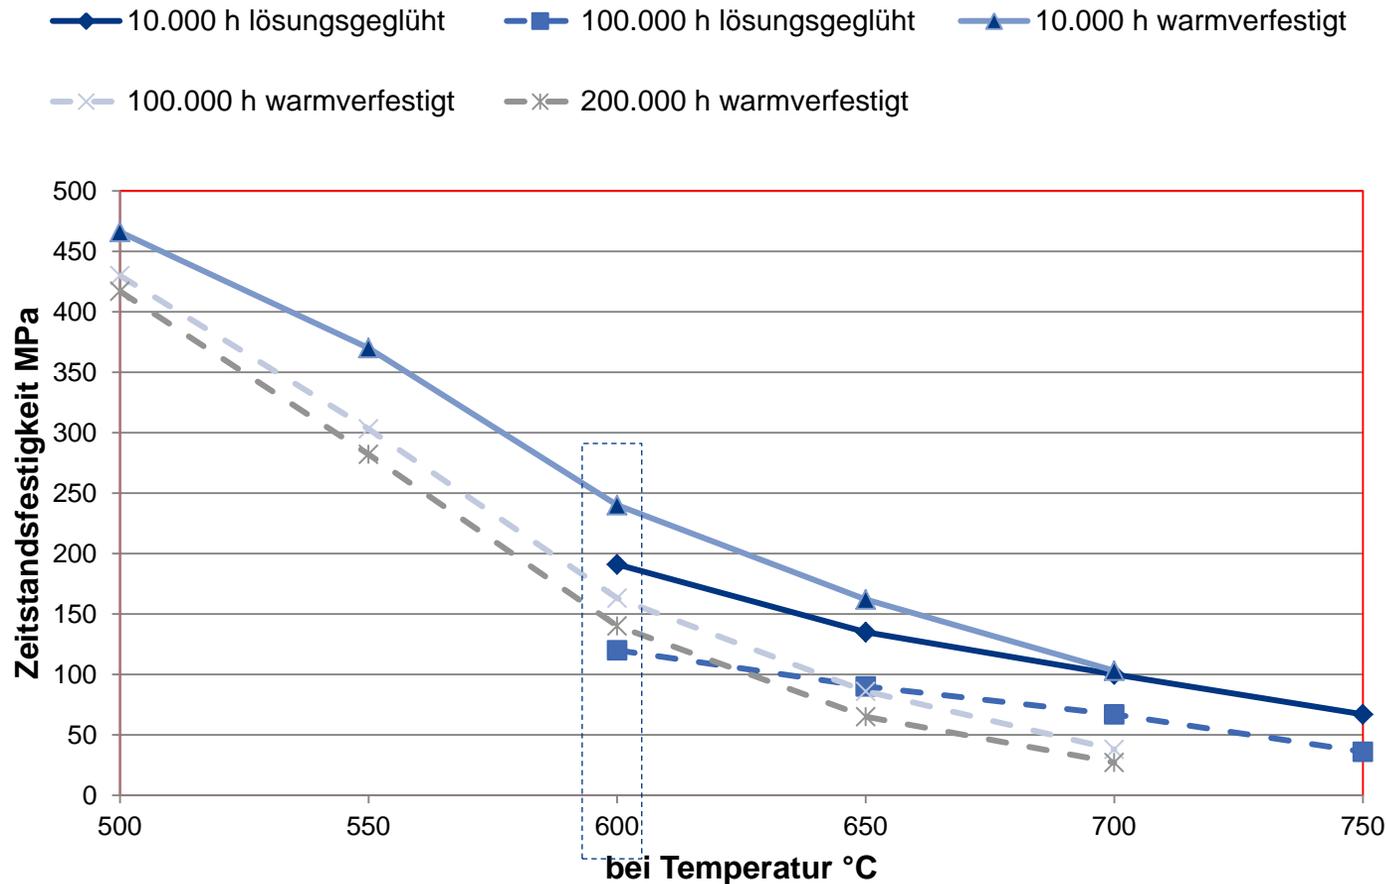
ZEITSTANDSFESTIGKEIT DES WERKSTOFFS GEMÄß DIN EN 10302 (06/2008)

- Die Zeitstandsfestigkeit des Werkstoffs nimmt bei Temperaturen im Bereich von 600 °C deutlich ab.
- Die Spannungsberechnungen des Herstellers haben gezeigt, dass die Beanspruchung bei diesem Anwendungsfall für diesen Werkstoff zu hoch war.

- Die Untersuchung hat keine Anzeichen für ein nicht spezifikationsgerechtes Material geliefert. Daher ist davon auszugehen, dass die aufgetretene Zeitstandsbelastung der Schaufel in diesem speziellen Fall (hoher Auslastungsgrad der Schaufel) zu hoch war.
