Allianz Global Corporate & Specialty SE

HEIßGASKORROSION IN GASTURBINEN

Bernhard Persigehl, Johannes Stoiber

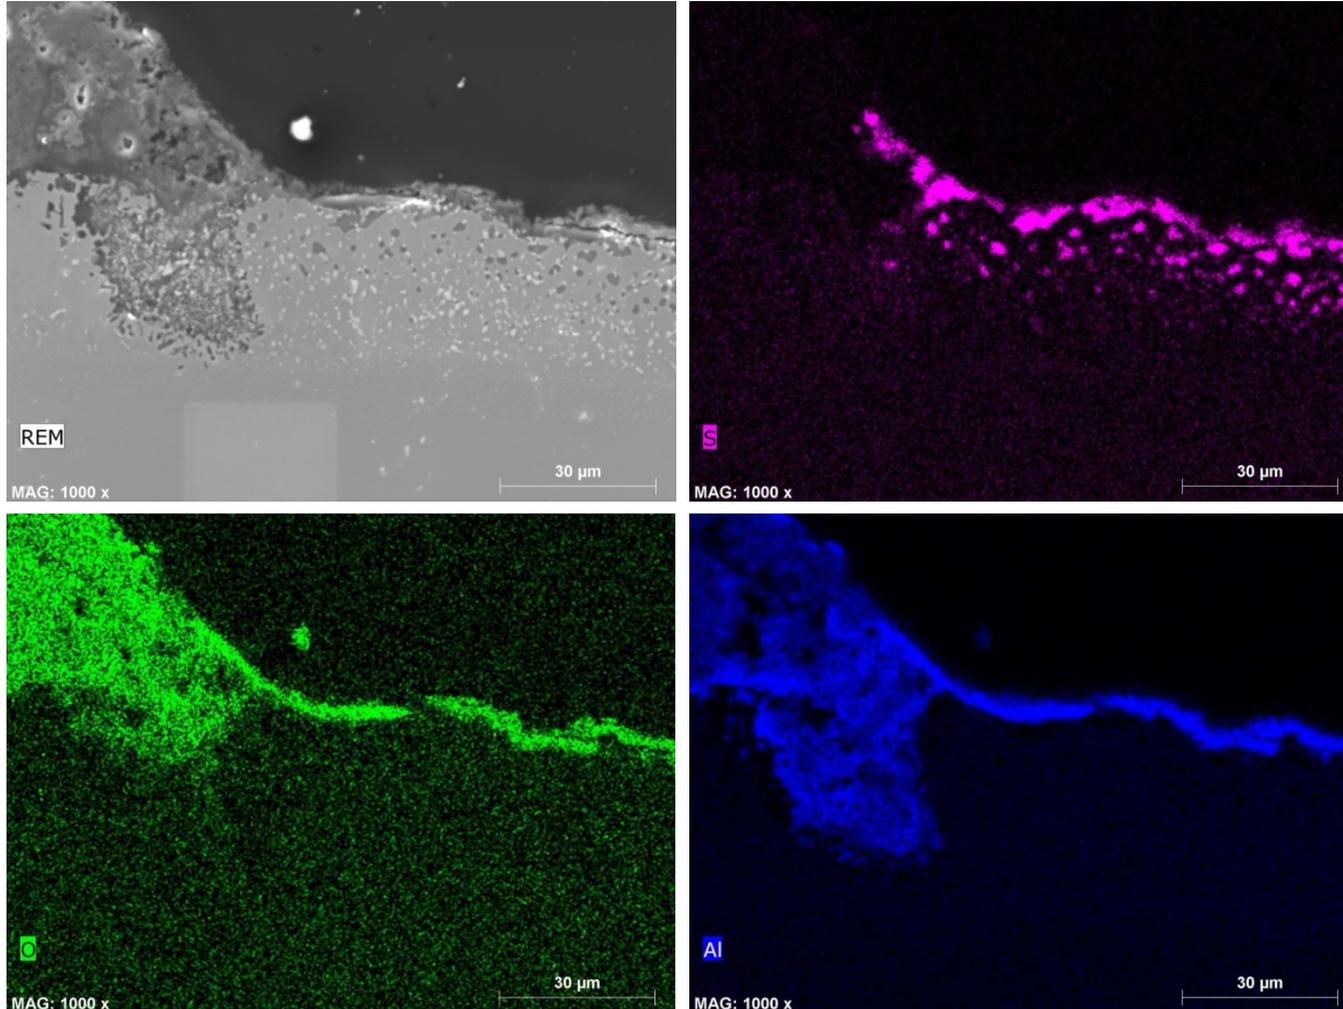
Schwefel noch an der Bauteiloberfläche

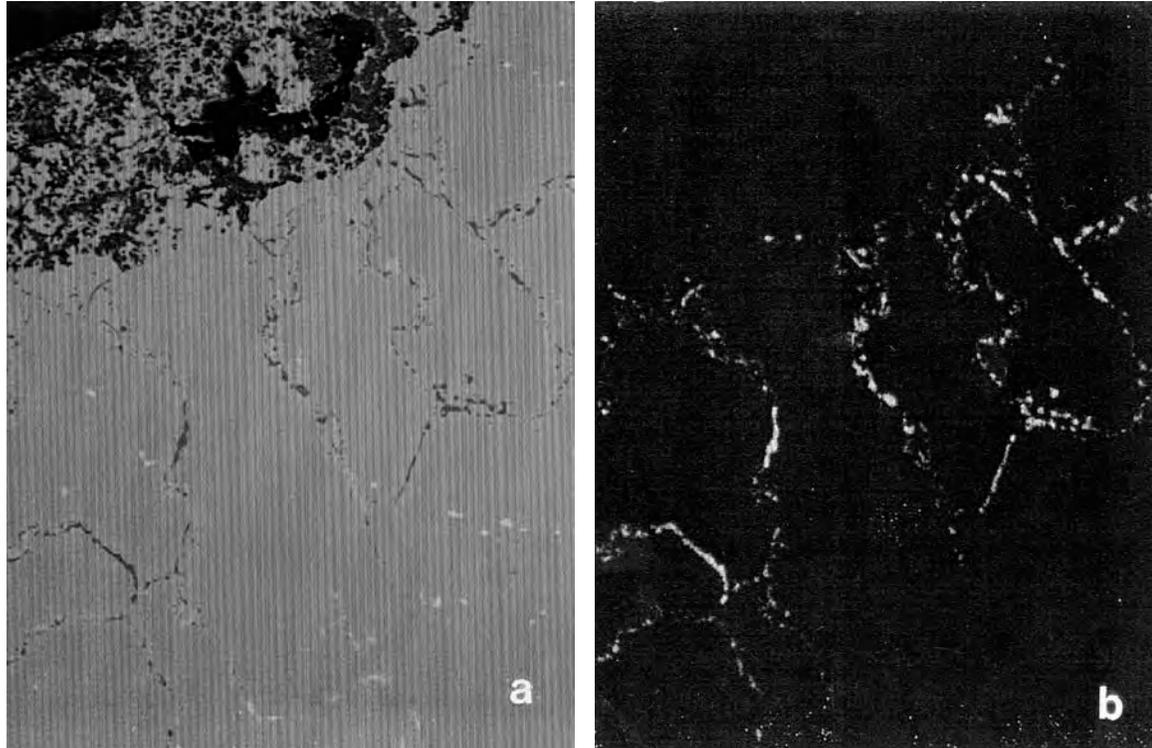
Schwefel bereits auf den Korngrenzen im Bauteil

b) zeigen die innere Sulfidierung entlang der Korngrenzen

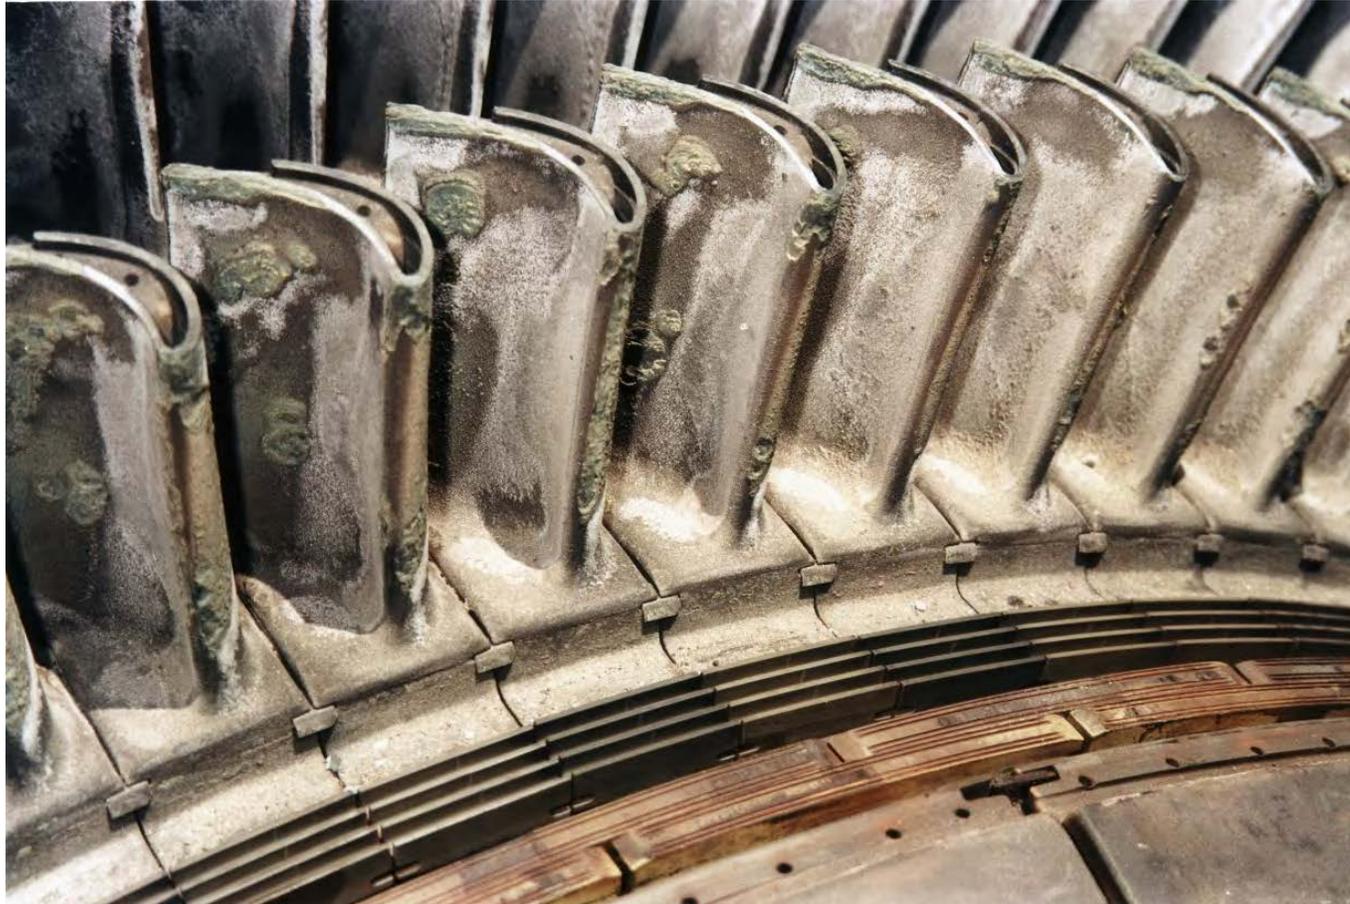
Laufschaufeln der 1.Stufe

Hochtemperaturkorrosion in der ersten Stufe einer 45 MW Gasturbine nach ca. 2000 Betriebsstunden

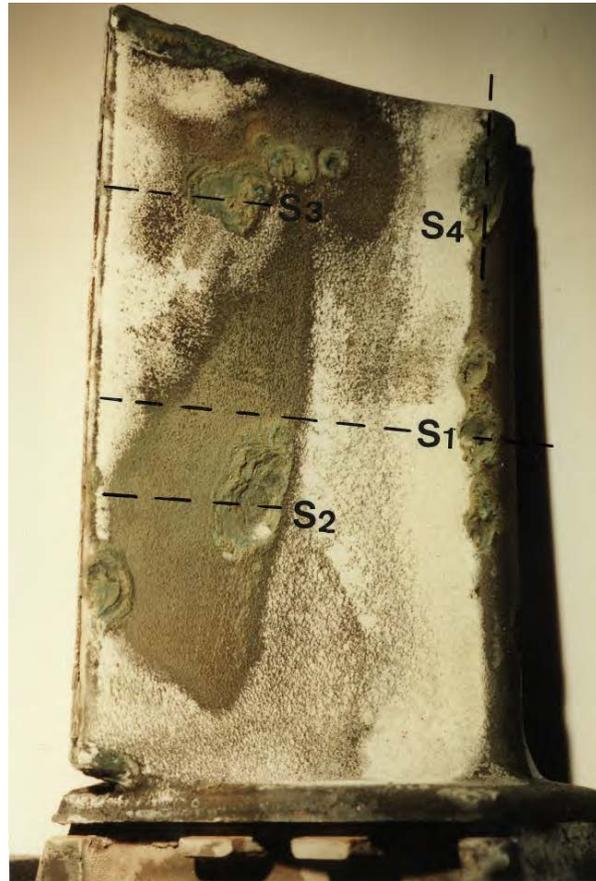
Druckseite

Beispiel einer korrodierten Laufschaufel der 1. Stufe

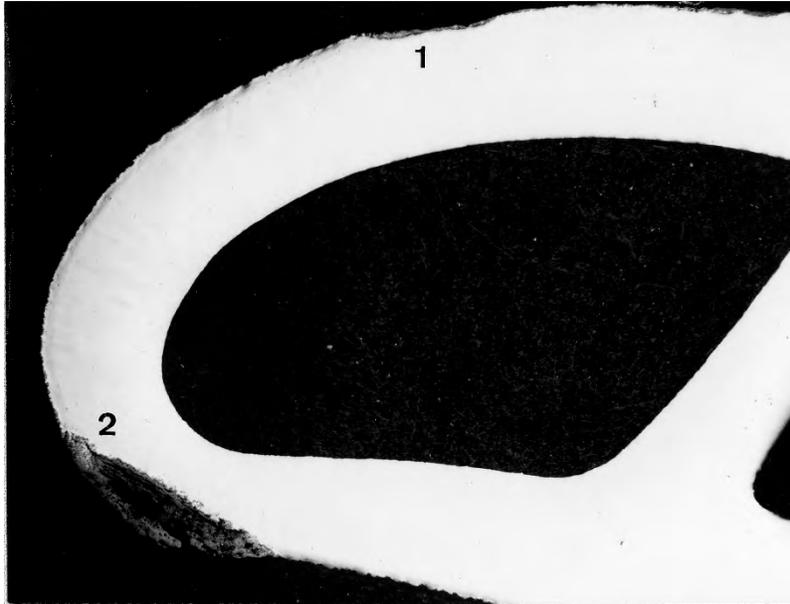
Querschnitt durch die Eintrittskante einer Laufschaufel 1. Stufe

- Verunreinigung des Brennstoffes (Dieselöl) mit Meerwasser

SPEZIFIKATION DES BRENNSTOFFS EINHALTEN (< 0,5 PPM NA + K)

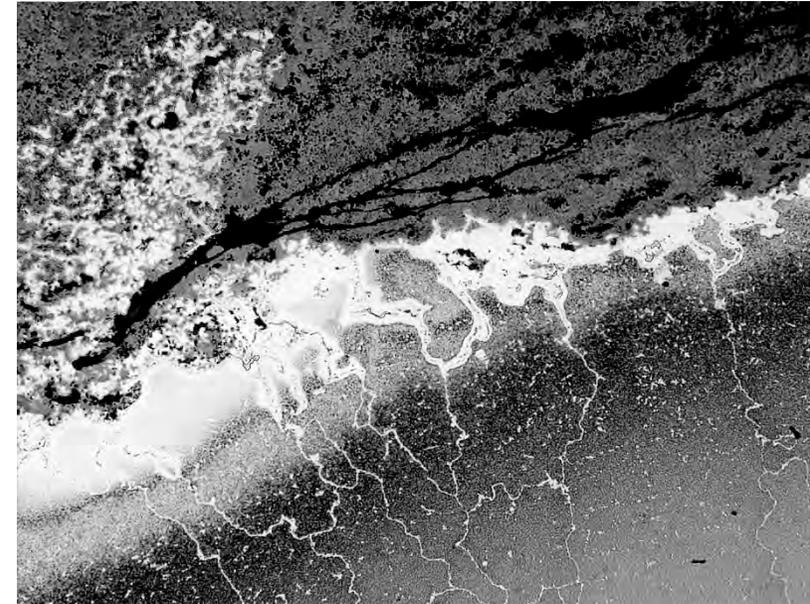
Schliffbild mit innerer Sulfidierung entlang der Korngrenzen

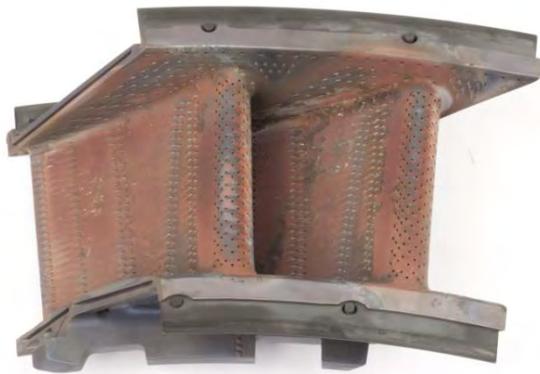
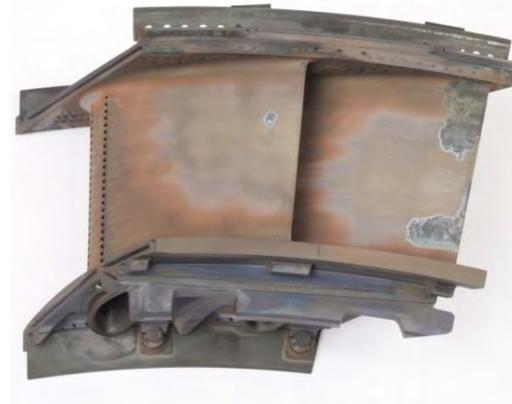
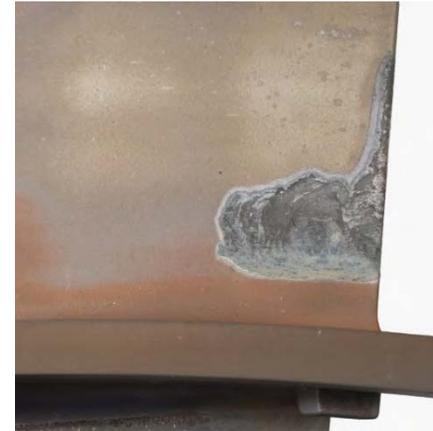
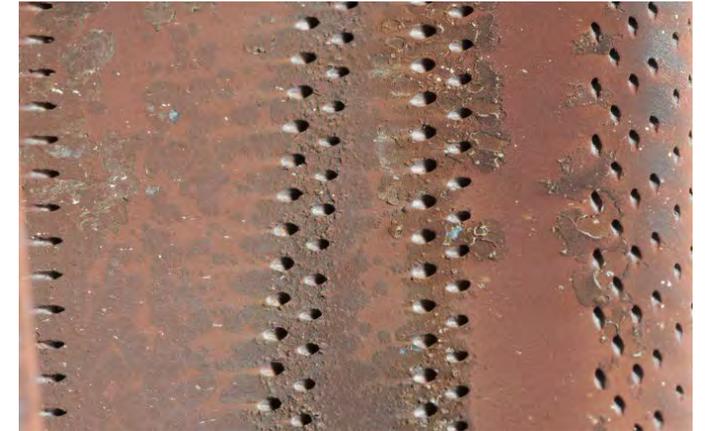
Leitschaufeln 1.Stufe

Hochtemperaturkorrosion in der ersten Stufe einer 50 MW Gasturbine nach ca. 200 Betriebsstunden

- Die Schadenursache konnte nicht final geklärt werden.
- Sehr wahrscheinlich handelte es sich um ein stark verschmutztes Einspritzwasser in die Brennkammer.

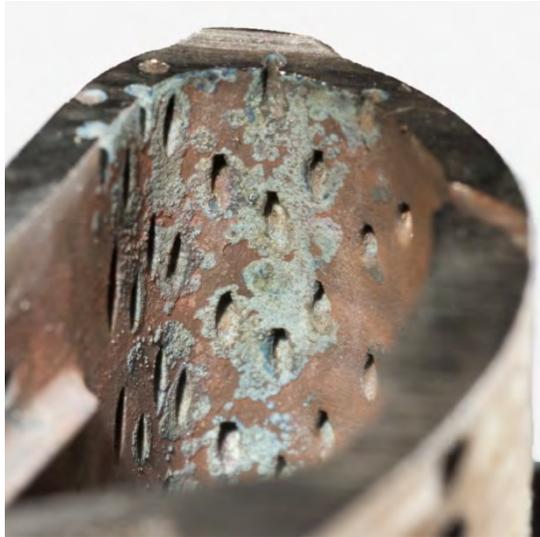
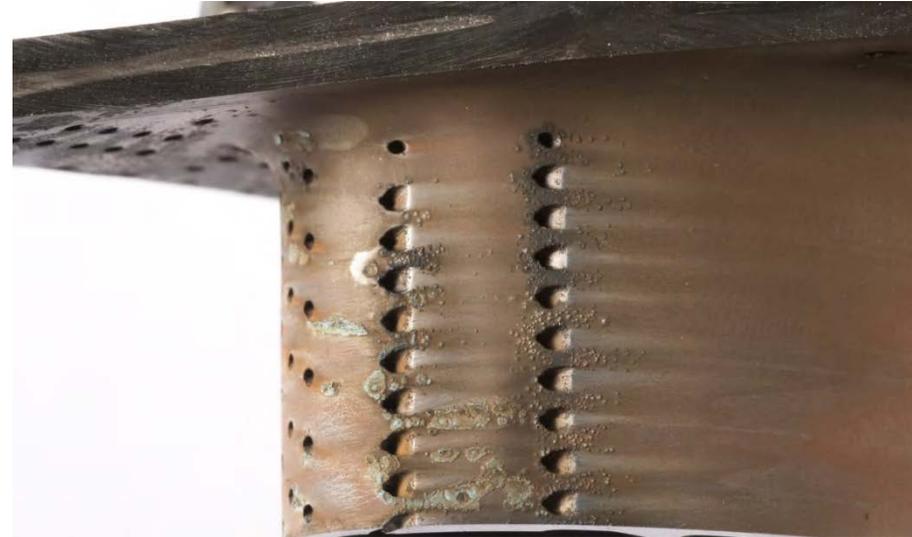
Leitschaufeln 1.Stufe

Korrosion auch im Inneren der Schaufel

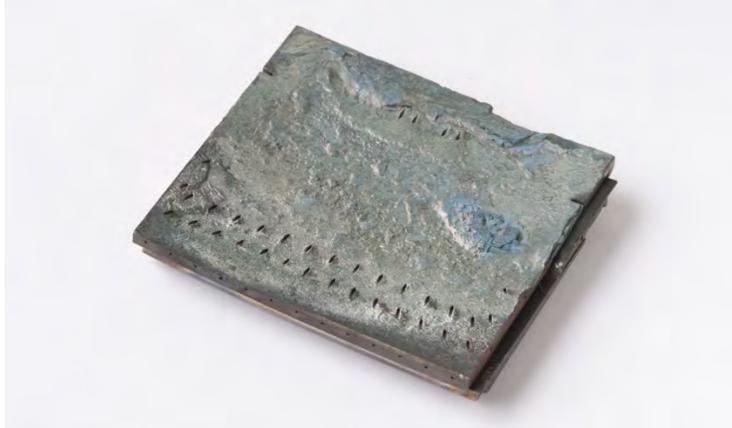
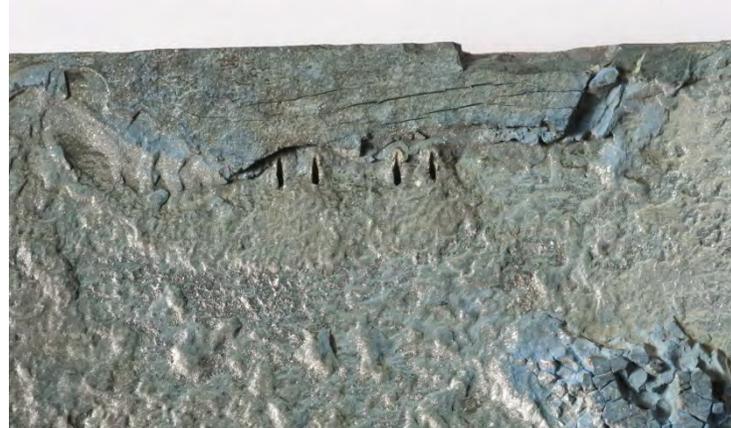
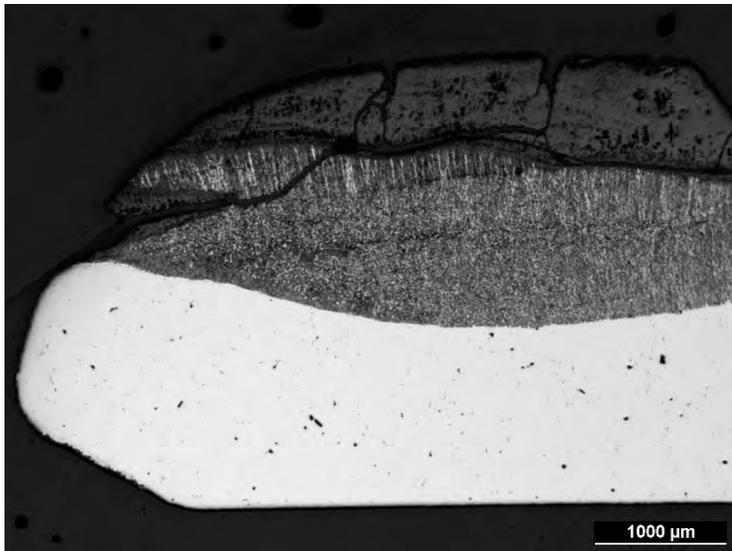
Deckplatte 1.Stufe

Bei den Deckplatten war bereits mehr als die Hälfte des Materials korrodiert /oxidiert

- Austausch unumgänglich

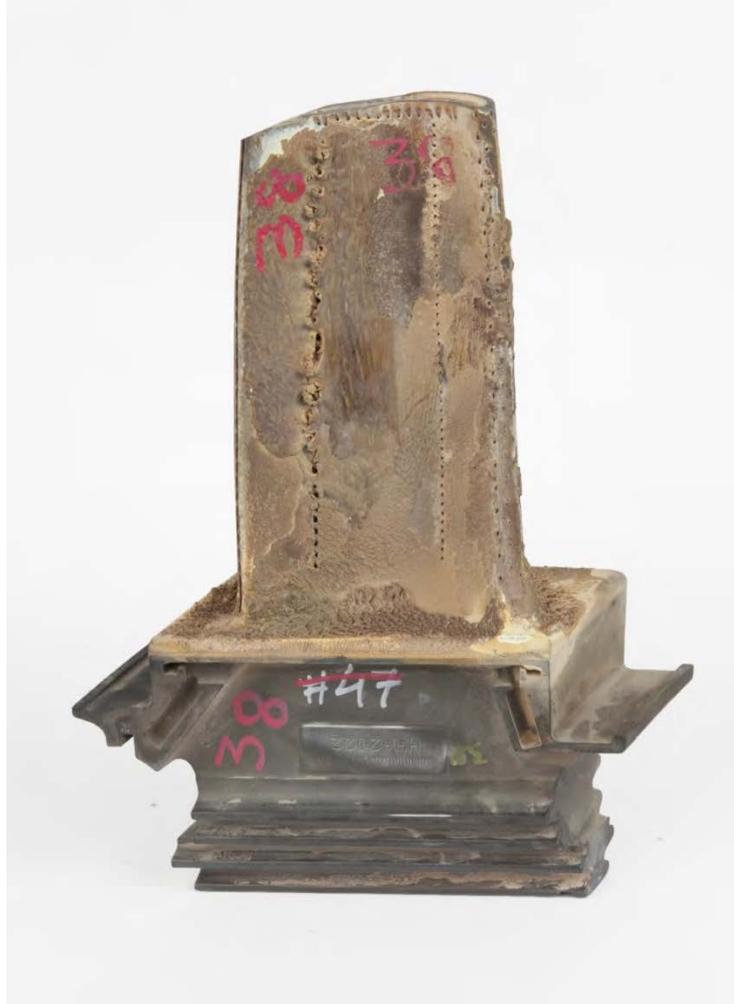
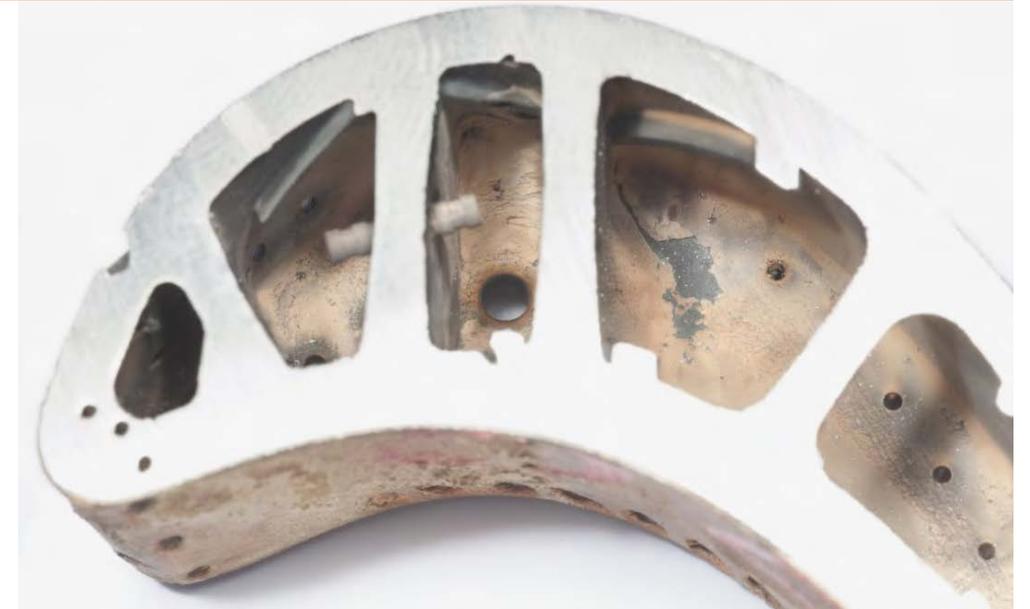
Laufschaufeln der 1.Stufe

- Ein Sandsturm verursachte infolge fehlerhaft montierter Filter den Eintrag großer Sandmengen in den Verdichter und in das Kühlsystem der Turbine.

Ablagerungen auch im Inneren der Schaufeln gefunden

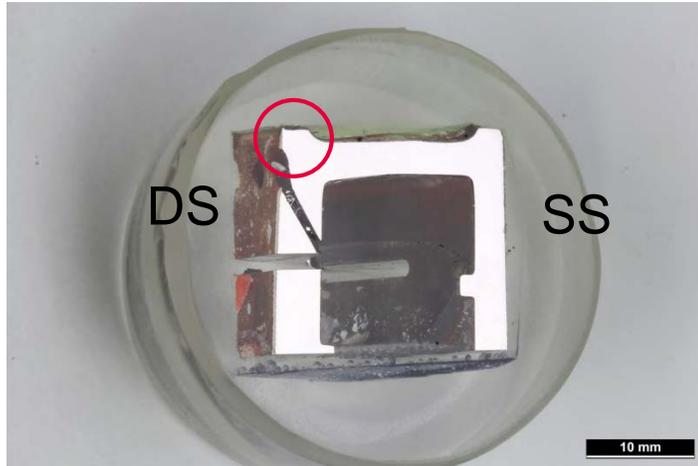
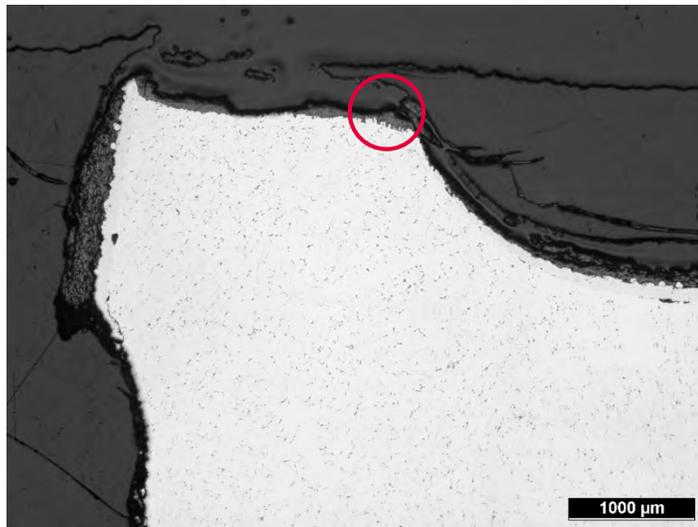
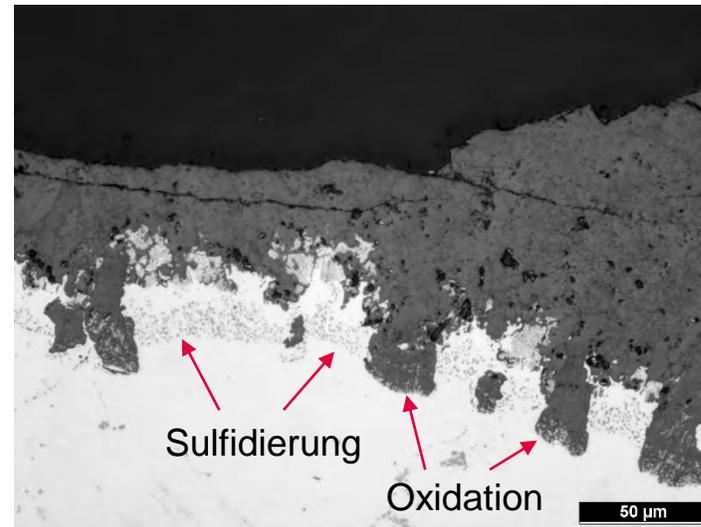
Laufschaufeln der 1.Stufe

- Sulfidierung (Heißgaskorrosion) an der Spitze des Schaufelfußes < 100µm

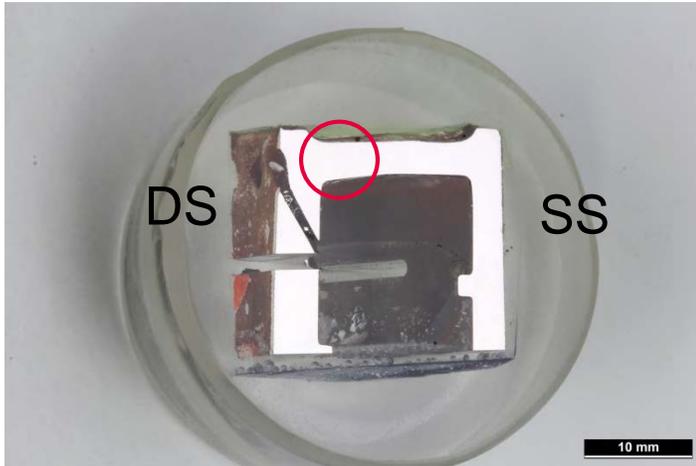
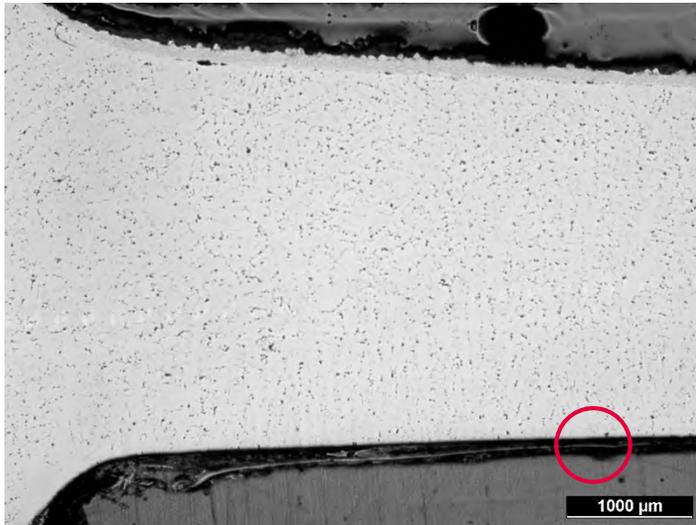
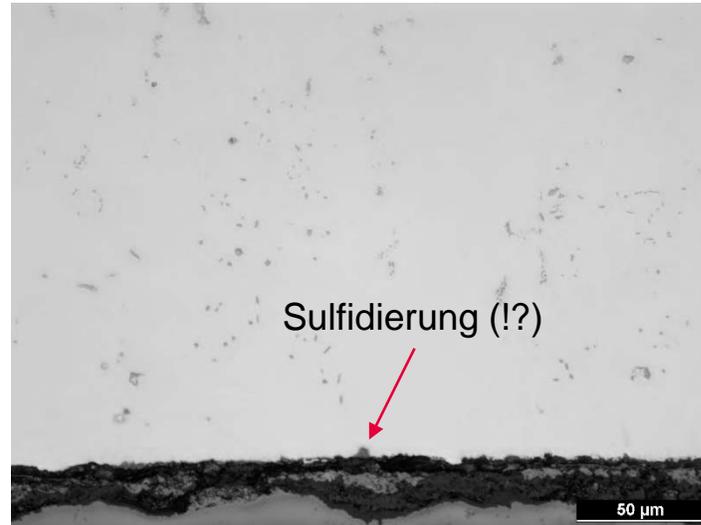
Laufschaufeln der 1.Stufe

- Kleiner Punkt mit Sulfidierung (!?) auf der Innenseite des Schaufelfußes, < 3µm
- Ist die Schaufel reparierbar?
AZT „ja“,
Hersteller „nein“

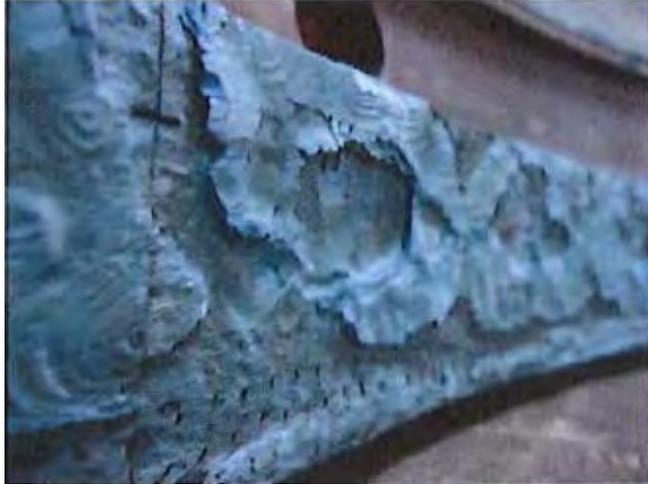
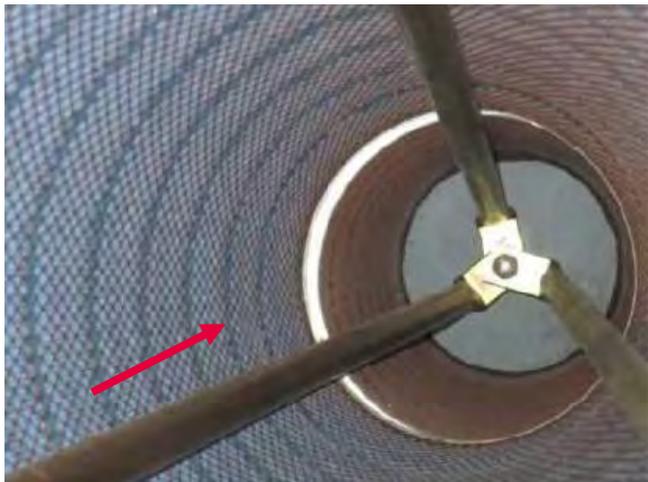
Deckplatte der 1. Stufe

- Gasturbine in der Nähe einer Mine gelegen
- Fehlerhaft montierte Filter lassen Staubpartikel in Gasturbine

→ Eintrag von Na, S und K
