Verschleiß von SiC-Werkstoffen in Müllverbrennungsanlagen

KURZFASSUNG

Keram. Z. 69 (2017) [6]

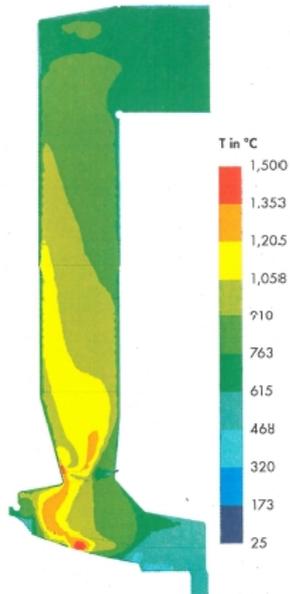
- Bild 5 Temperaturverteilung im Feuerraum und im 1. Zug eines rostgefeuerten Kessels [13]
- Bild 6 Feuerungsleistungsdiagramm (prinzipielle Darstellung)

Da wohl im Fall von Abfall, Biomasse und EBS auf Grund der starken Heterogenität meist Rostkessel zum Einsatz kommen, wird hier beispielhaft ein Mittelstromkessel mit Vorschubrost dargestellt (Bild 4). Dieser besteht vereinfacht aus einem Brennstoffaufgabebereich, einer Trocknungs- und Verbrennungszone, an der sich der Ausbrandbereich anschließt. Der Rost wird von der Primärluft durchströmt. Das Aufgabegut auf dem Rost verbrennt unterstöchiometrisch. Die vollständige Verbrennung wird durch Sekundärluft realisiert, die meist im Bereich der Einschnürung eingedüst wird. Welche Temperaturen im Feuerraum und im 1. Zug des Kessels zu erwarten sind, zeigt die Skizze in Bild 5.

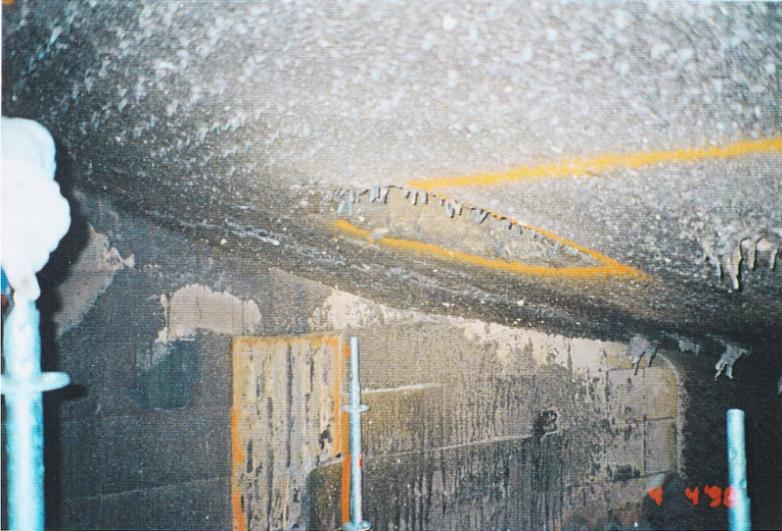
In einem Gleichstromkessel mit Walzenrost einer Müllverbrennungsanlage traten nach kurzer Betriebszeit massive Auswaschungen an den SiC-Platten der Feuerfestauskleidung auf. Der Feuerraum war mit vermörtelten SiC-Platten ausgekleidet. Bild 10 zeigt den Übergang von der linken Seitenwand zur Kesseldecke hin. Über weite Bereiche sind Platten fast vollständig abgezehrt. Wie die Laufspuren auf den Plattenresten in Bild 11 zeigen, waren die Platten einem massiven Schlackefluss erlegen. Einige Plattenreste wiesen auf der rauchzugewandten Seite blasige Oberflächenstrukturen auf (Bild 12). Auf der Rückseite des hier dargestellten Plattenrests haftet erstarrte Schlacke. Vom Mörtel ist nur noch ein Rest übrig (Bild 13).

Eine Auswertung der Betriebsaufzeichnungen ergab, dass der Kessel über lange Zeiträume mit einer Last von über 100 % gefahren wurde. Die dadurch bedingten hohen Rauchgastemperaturen führten zu erhöhten thermischen Beanspruchungen des Plattensystems. Infolge dessen traten Trennungen zwischen Membranwand und den gemörtelten SiC-Platten auf. Damit erhöhten sich die Plattentemperaturen, sodass massiver Schlackefluss auftreten konnte, was dann letztlich zum Versagen der Auskleidung führte.

- Bild 7 Massive Auswaschungen an SiC-Platten und Beton durch massiven Schlackefluss
- Bild 8 Reste von SiC-Platten
- Bild 9 SiC-Plattenrest mit blasiger Oberfläche

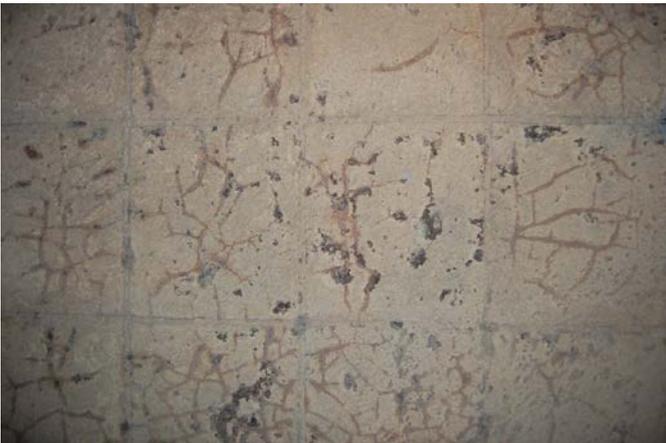
In einem Kessel mit stationärer Wirbelschicht wird neben Abfällen auch Klärschlamm verbrannt. Der Kessel ist mit einem hinterlüfteten Plattensystem ausgekleidet. Platten davon zeigen teilweise Rissnetzwerke (Bild 10), die typisch für eine erhöhte Temperaturwechselbelastung sind.

Obwohl in einem Kessel mit stationärer Wirbelschicht die Vermischungsbedingungen recht gut sind, zeigt das Beispiel, dass durch die Mitverbrennung von Klärschlamm die Temperaturwechselbelastung relevant zu nimmt.

- Bild 10 Ausschnitt von der Auskleidung eines Kessels mit stationärer Wirbelschicht (hinterlüftetes Platten-System). Platten zeigen Rissnetzwerke
- Bild 11 Müllkessel mit Vorschubrost, Teilansicht Kesselrückwand oberhalb der Sekundärlufteindüsung

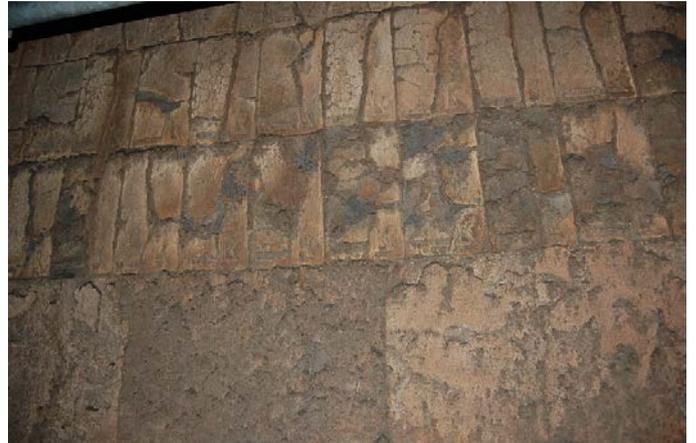
Das zweite Beispiel ist ein Kessel einer Müllverbrennungsanlage. Der Kessel ist vom Typ ein Mittelströmer mit Vorschubrost. Der Feuerraum und die untere Hälfte des ersten Zugs sind mit hintergossenen SiC-Platten ausgekleidet. Oberhalb der Sekundärlufteindüsung traten an den Platten Risse auf Grund von Temperaturwechselbeanspruchung auf (Bild 11). Wie schon

erwähnt, liegen im Bereich der Sekundärluft-Eindüsung die Rauchgastemperaturen normalerweise über 1000 °C, da hier das Rauchgas noch erhebliche Mengen an Unverbrannten enthält. Wird jedoch Abfall mit sehr hohem Wasseranteil auf den Rost gegeben, dann erlischt das Feuer im Bereich der Sekundärluft und die Materialtemperaturen sinken rapide. Werden über einen größeren Zeitraum abwechselnd nasser und heizwertreicher Abfall aufgegeben – dies ist notwendig, um die Kesselleistung aufrecht zu erhalten –, unterliegt die Feuerfestauskleidung der TWB.

Das AZT hatte die durch TWB zerstörten Platten aus dem rostgefeuerten Müllkessel eingehender zu untersuchen. Die in Bild 11 dargestellten Platten zeigen im Bereich der Risse wulstige Ablagerungen. Die Bruchflächen dieser Risse wiesen "verglaste" Strukturen auf. Im Laufe einer Untersuchung erfolgte die nähere Charakterisierung dieser Beläge und der Materialveränderungen mittels Rasterelektronenmikroskopie.

Die vorgefundenen blasigen Strukturen einer amorphen Substanz bestehen im Wesentlichen aus Zink-Kalium-Natrium-Silicaten. Die amorphen Strukturen bestätigen den glasigen Charakter der Substanzen und können als wasserglasartig eingestuft werden. Die Blasenstrukturen deuten auf intensivere Gasentwicklung hin. Dies sind deutliche Hinweise auf aktive Korrosionen des SiC und des Si₃N₄, bei deren Korrosion CO₂ bzw. N₂ entsteht. Auch die wasserglasartigen Substanzen können als Korrosionsprodukte eingeordnet werden. An den Korrosionsreaktionen sind Zinkverbindungen und Alkalien beteiligt. Die Reaktionskinetik dürfte allerdings von komplexer Natur sein. In der amorphen, wasserglasartigen Substanz waren neben Natriumchlorid- und Natriumsulfat-Kristallen auch nadlige Kristalle eingebettet, die aus Calciumsilicaten bestehen. Da der Riss aufgebrochen wurde, ist es unwahrscheinlich, dass die nadligen Kristalle aus dem Rauchgas in den Riss eingetragen wurden. Da diese auch kein Bestandteil des Plattenmaterials sind, dürfte es sich daher um Korrosionsprodukte des SiC oder Si₃N₄ handeln. An den Korrosionsreaktionen dürften Alkali- und Calciumchloride beteiligt gewesen sein.

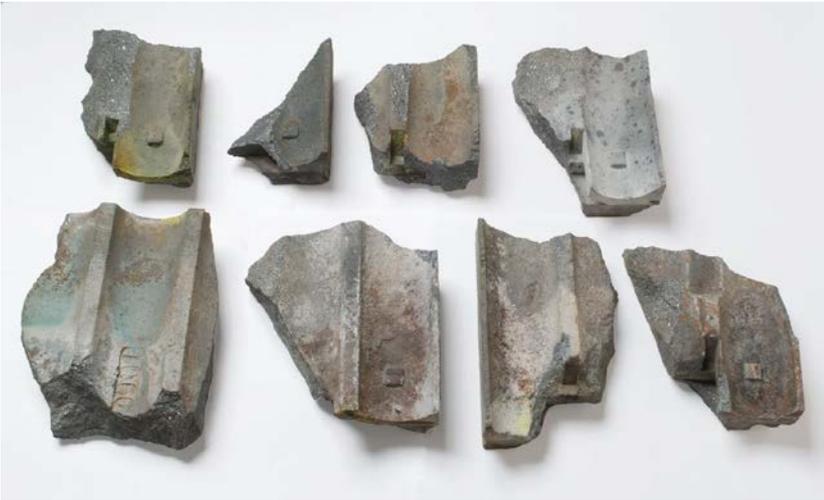
Als drittes Beispiel werden hier eingehendere Untersuchungen an SiC-Platten beschrieben, die aus einem Müllkessel stammen, der mit hinterlüfteten Platten zugestellt ist. Die Ergebnisse wurden bereits in [10, 11] dargestellt. Die Übersicht Bild 12 zeigt die Rückseiten der Proben. Auf diesen haften teilweise Beläge, die zum überwiegenden Teil aus Alkali- und Erdalkalisulfaten bestehen. Wie in [10] dargestellt, diffundierten Chloride von der Rauchgasseite über die offenen Poren der Platten und kondensierten auf der kalten Seite der Platten. Durch Sulfatisierungsreaktionen bildeten sich daraus Sulfate.

- Bild 12 Proben aus einem Müllkessel, der mit hinterlüfteten Platten ausgekleidet ist
- Bild 13 BSE-Aufnahme der Laborbruchfläche von einer der Proben in Bild 12, Korrosion über die Porenräume mit Auflösung der Bindematrix

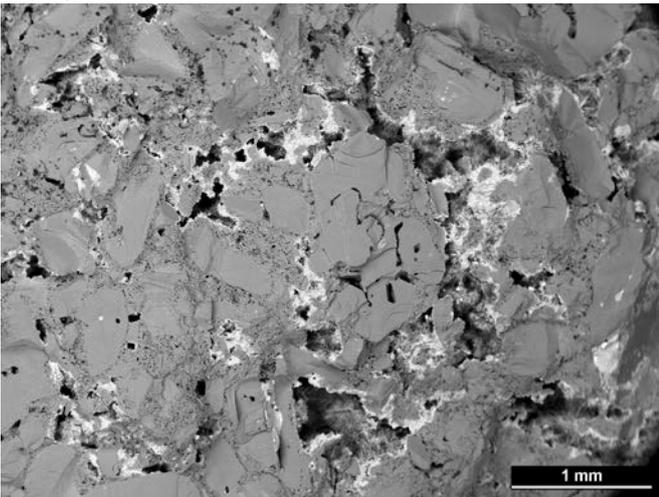
Bild 13

Auch die hier durchgeführten rasterelektronenmikroskopischen Untersuchungen zeigen, dass die Si₃N₄-Bindematrix über den Porenraum korrosiv abgezehrt wurde (Bild 13). Da die BSE-Aufnahme Massenkongtraste darstellt, wird hier deutlich, dass an der Korrosionsfront schwere Elemente (in diesem Fall Zink) vorliegen. Wie in den anderen Beispielen auch waren Sulfate und Chloride der Alkalien und der Erdalkalien sowie des Zinks beteiligt. Wie beispielhaft in Bild 14 dargestellt haben sich in den Poren auf der Sulfat/Chlorid-Schicht nadlige Kristalle gebildet. Diese bestehen aus Calcium- oder Calcium-Magnesium-Silicaten.

Die Vergrößerung des Porenraums weist auf flüchtige Korrosionsprodukte hin, auch die Bläschenbildung im ersten Beispiel. Damit ist aktive Korrosion des Si₃N₄ mit Bildung des gasförmigen SiO oder SiCl₄ wahrscheinlich. D.h. aber auch, dass bei den gegebenen Temperaturen an der Korrosionsfront eine reduzierende Atmosphäre vorgeherrscht haben muss [11]. Auch wenn die Korrosionskinetik äußerst komplex sein sollte, ist folgendes Szenario prinzipiell möglich (Über ein entsprechendes Modell zur chlorinduzierten Hochtemperaturkorrosion von Stählen wurde schon mehrfach berichtet, z.B. [12] und sollte auf die Verhältnisse in den Poren der Platten übertragbar sein.): Über die offenen Poren diffundieren u.a. Alkalichlorid-Dämpfe in die Platten und kondensieren auf den Porenoberflächen und bilden über Sulfatisierungsreaktionen dichte Sulfatschichten, die eine Barriere für den Sauerstoff aus dem Rauchgas darstellen. Unter der Belagschicht kann freies Chlor als Reaktionsprodukt der Sulfatisierungsreaktion bei gleichzeitig fehlendem Sauerstoff mit dem Si₃N₄-Binder reagieren. Das flüchtige SiCl₄ diffundiert dann durch die Sulfatschicht und reagiert u.a. mit Calciumchloriden und Sauerstoff zu den gefundenen Calciumsilicaten, sodass wiskerartige Gebilde in den Poren wachsen können.

Wie die dargestellten Untersuchungen gezeigt haben, erfolgt der korrosive Angriff der Alkalien über den Porenraum. Auf Grund ihres relativ hohen Partialdrucks können Alkalichloride als Dämpfe in das Plattenmaterial diffundieren. Um diese Art der Beanspruchung zu mindern, müssten die Porengrößen des Si₃N₄-Binders soweit reduziert werden, dass die Gasdiffusion ausreichend limitiert wird. Dies könnte beispielsweise durch eine feinere Mahlung des Einsatzmaterials realisiert werden.

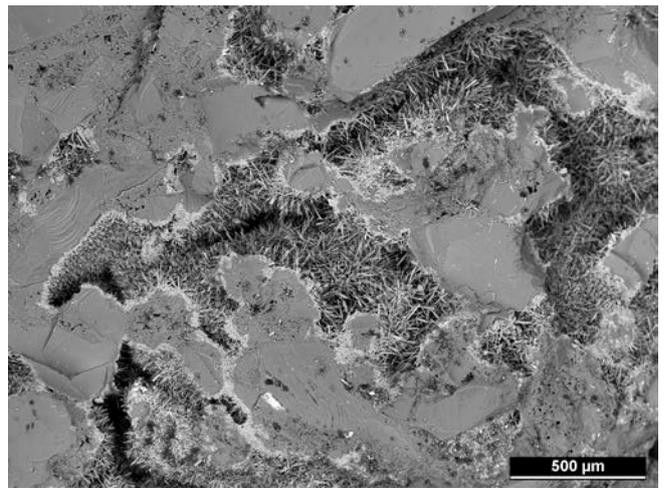
- Bild 14 BSE-Aufnahme (wie Bild 13): korrosive Auflösung der Bindematrix und Vergrößerung des Porenraums. Gewachsene Calciumsilicat-Kristalle in den Poren
