Schadensanalyse 2017

Schäden an geschweißten Bauteilen

Schadenuntersuchungen an Schweißnähten

Überhitzersammler aus einem Abhitzekeessel

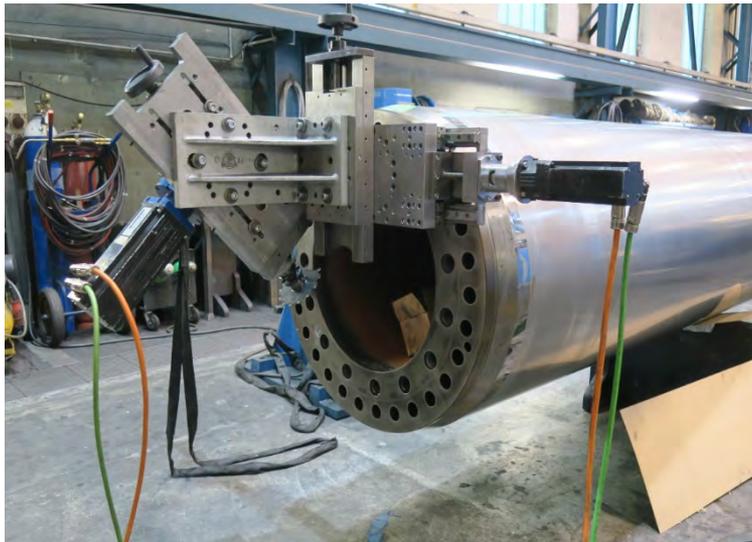
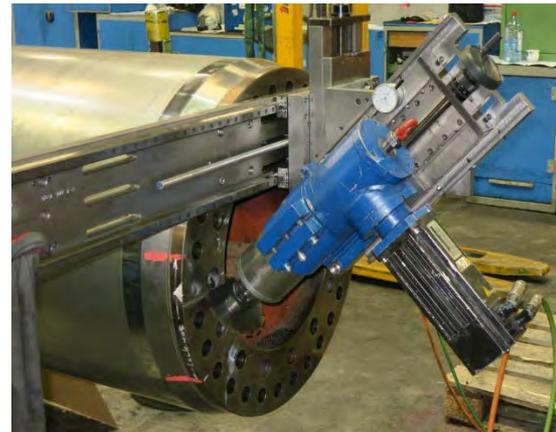
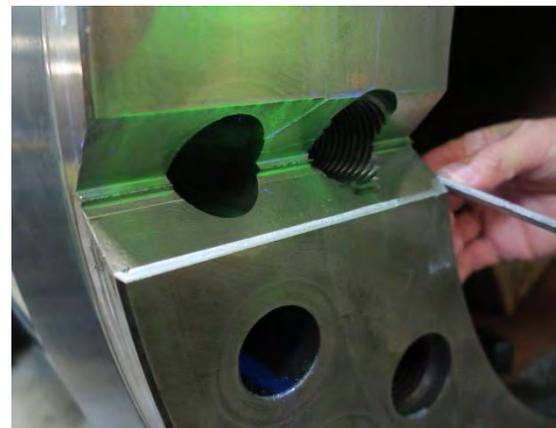
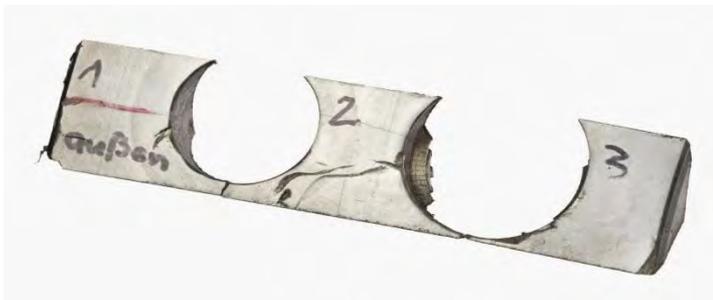
Probenentnahme mit einer mobile Werkzeugmaschine mit Scheibenfräser

- ✓ Präzisionsschnitt mit 28 mm Tiefe
- ✓ Kalte Entnahme
- ✓ Kein Kühlmittel notwendig

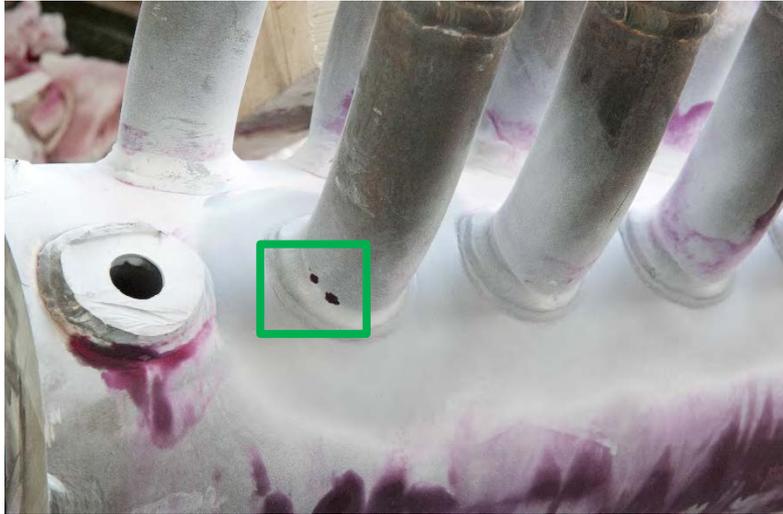
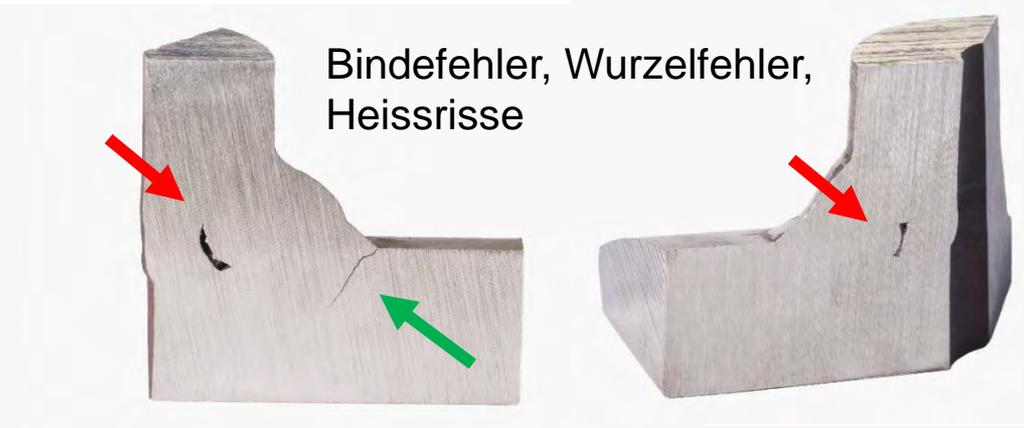
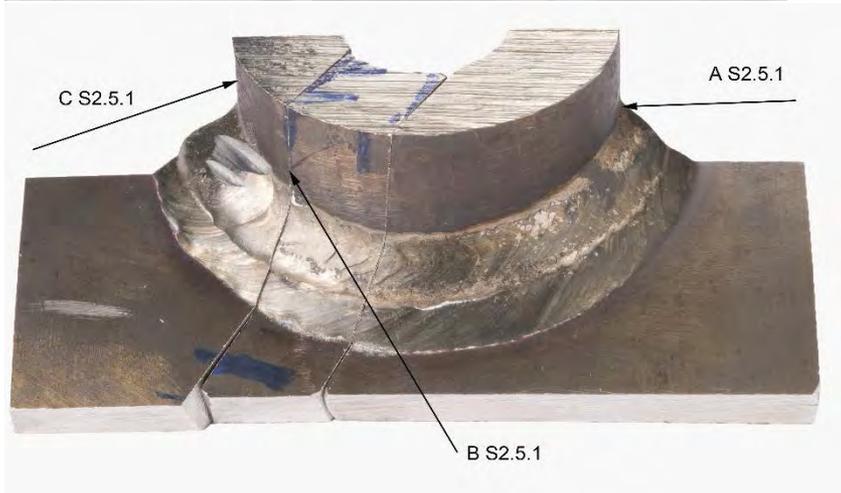
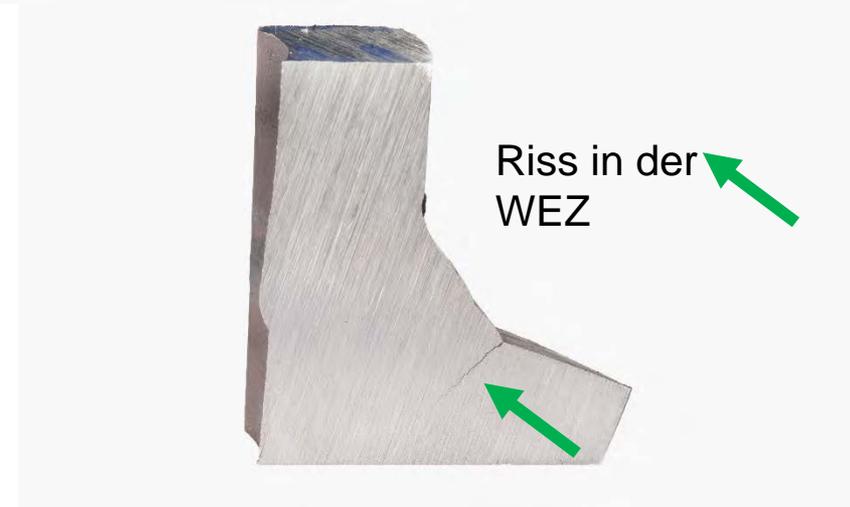
Rohrnippelschweißnaht mit sehr kleiner PT-Anzeige

Riss zum Sammler, Lagen-Bindefehler

Riss ist gefüllt – Kapillareffekt versagt;
PT ohne Befund

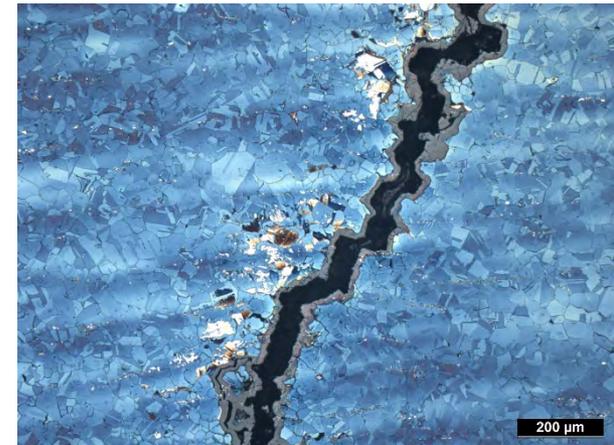
Rissmitte

Riß startet dicht neben der Schmelzlinie
Lage in der Grobkornzone der WEZ
