Allianz Risk Consulting GmbH
- Allianz Zentrum für Technik -

AKTUELLE SCHADENERFAHRUNG MIT DAMPFTURBINEN

Th. Gellermann, H. Pecher,
Dr. J. Stoiber, St. Thumm
Würzburg / 10.10.2018

VDI Tagung „Schadenanalyse in der
Energietechnik“

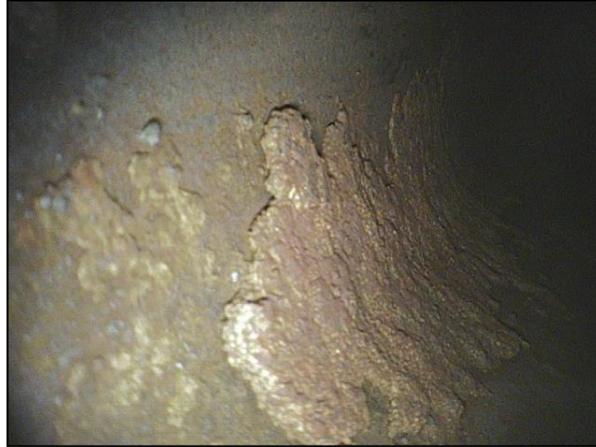
Keramischer Ablagerungen im Düsenkanal

- Umstellungen im Fertigungsprozess führten dazu, dass ein abschließender Reinigungsschritt der Düsenkanäle nicht ordnungsgemäß durchgeführt werden konnte (fehlende Zugänglichkeit).
- Qualitätskontrolle der Reinigungsgüte wurde bei der Prozessumstellung nicht berücksichtigt.

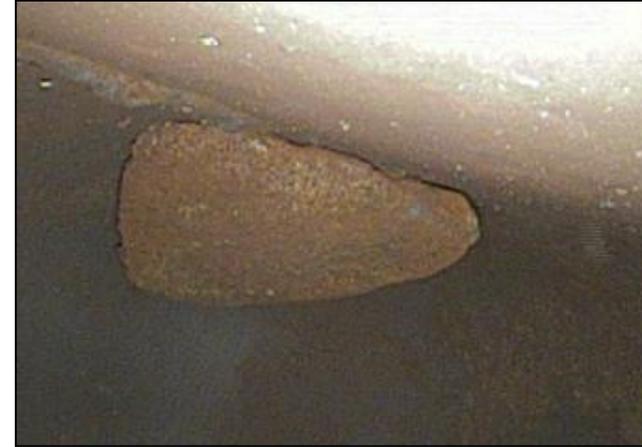
Keramischer Fremdkörper zwischen Leitschaufeln

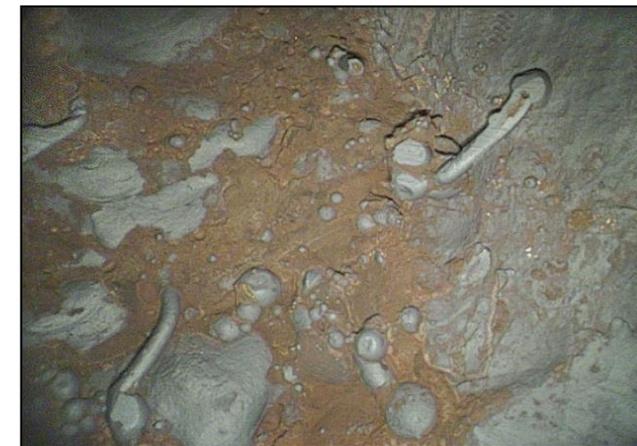
„Schülpfen“ (Gussrückstände) im Düsenkanal

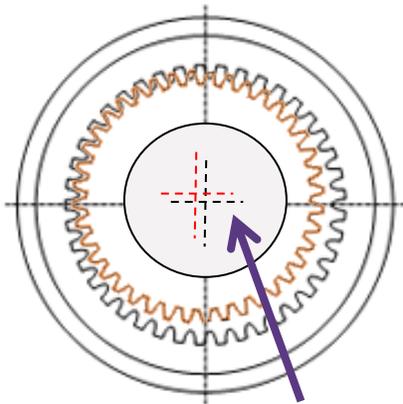
Exzentrizität zwischen Kupplungsverzahnung und Kupplungsadapter, dadurch unzureichende Auswuchtqualität

(Während instabilem Schwingungsverhalten bewegt sich der Kupplungsstern radial in der Innenverzahnung)

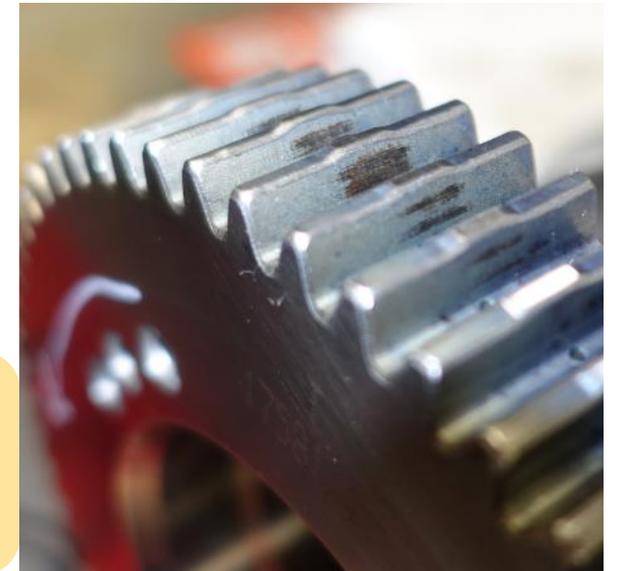
Visuelle Befundung des Ritzels bestätigt:
ungleichmäßiges Tragbild am Umfang mit ausgeprägten Reibkontaktstellen an den Zähnen

Ursache: Die Kupplung wies eine sehr große Unwucht auf, weil die Verzahnung exzentrisch zum Kupplungsadapter ausgeführt war.

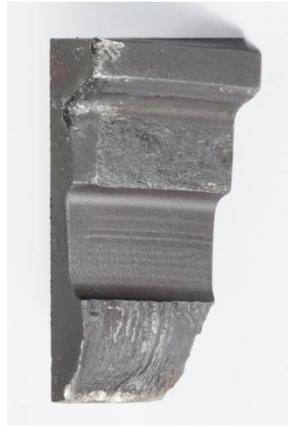
Radius mit wulstigem Belag

Bruchkante →

Bruchfläche stark verzundert

➤ Die EDX Elementspektren zeigten keinen Hinweis auf die Anwesenheit korrosionsauslösender Verbindungen

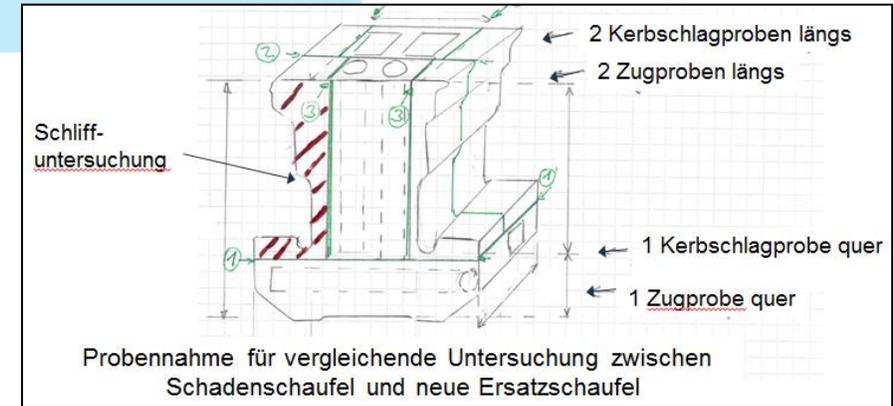
KERBSCHLAGBIEGEVERSUCH

- Schadenschaufel zeigte signifikant niedrigere Kerbschlagarbeit
- In Querrichtung war der Wert besonders klein

- Insgesamt zeigten die Kennwerte der Schadenschaufeln ein auffälliges Verhalten (erhöhte Zugfestigkeit, geringe Bruchdehnung und Kerbschlagzähigkeit).
- Die Kennwerte der neuen Schaufel lagen innerhalb der Spezifikation.

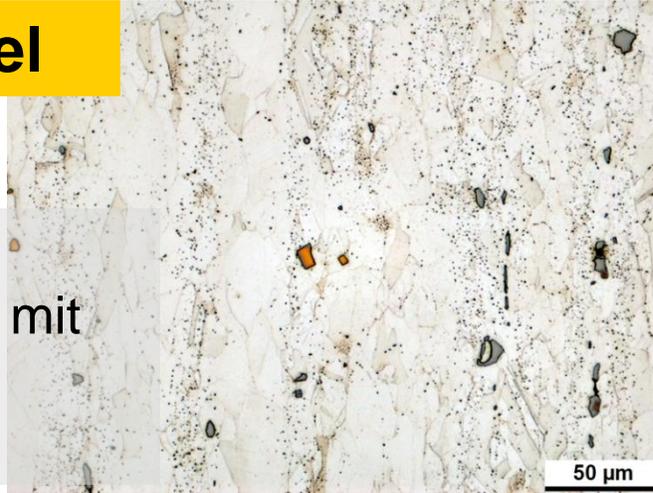
Neue Schaufel

Bereich von schmalen Texturzeilen im Wechsel mit und ohne punktförmige Karbidausscheidungen

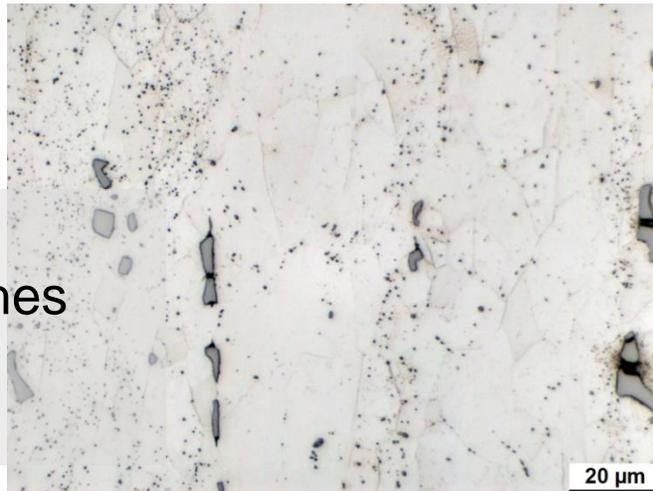
Gleichmäßiges und feinkörniges austenitisches Zeilengefüge mit Karbidausscheidungen

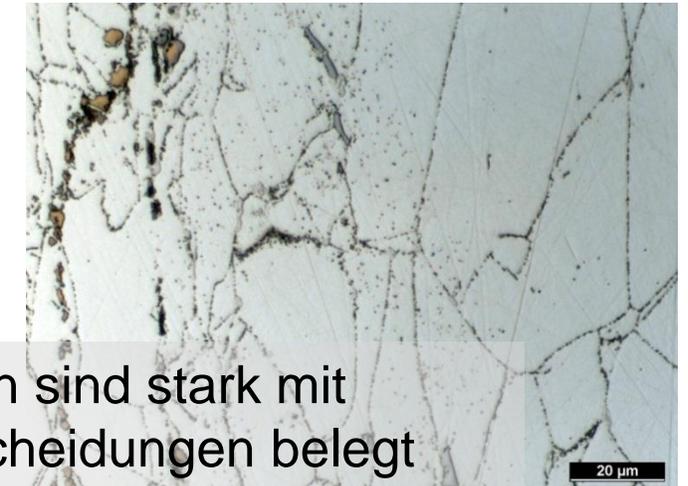
Schaufel aus Schaden

Korngrenzen sind stark mit Karbidausscheidungen belegt

- Die Schadenschaufeln zeigen Gefügeveränderungen, d.h. durch die Bildung von Korngrenzenausscheidungen werden Kriechmechanismen, wie Korngrenzengleiten und Leerstellendiffusion begünstigt, und andererseits Versetzungsbewegungen eingeschränkt.

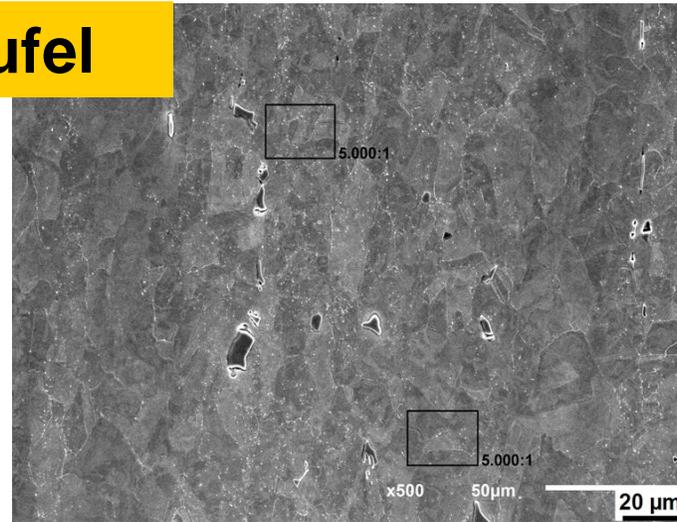
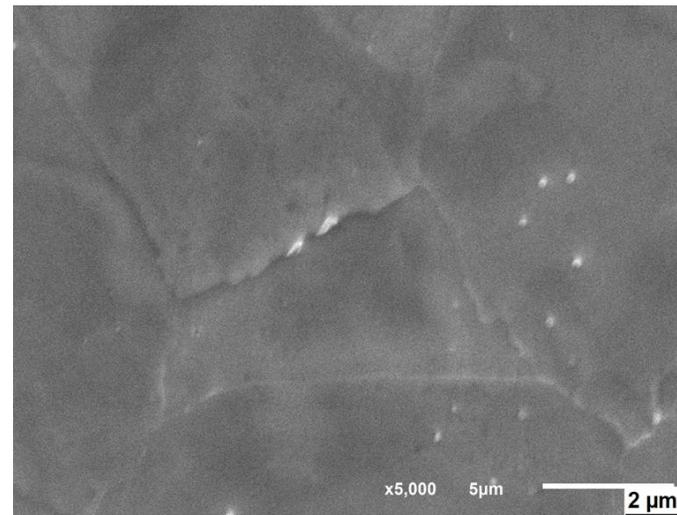
Neue Schaufel

Sehr wenig weiße punktförmige Karbide im Korn und nur sehr vereinzelt auf den Korngrenzen
