Allianz Global Corporate & Specialty SE

HEIßGASKORROSION IN GASTURBINEN

Bernhard Persigehl, Johannes Stoiber

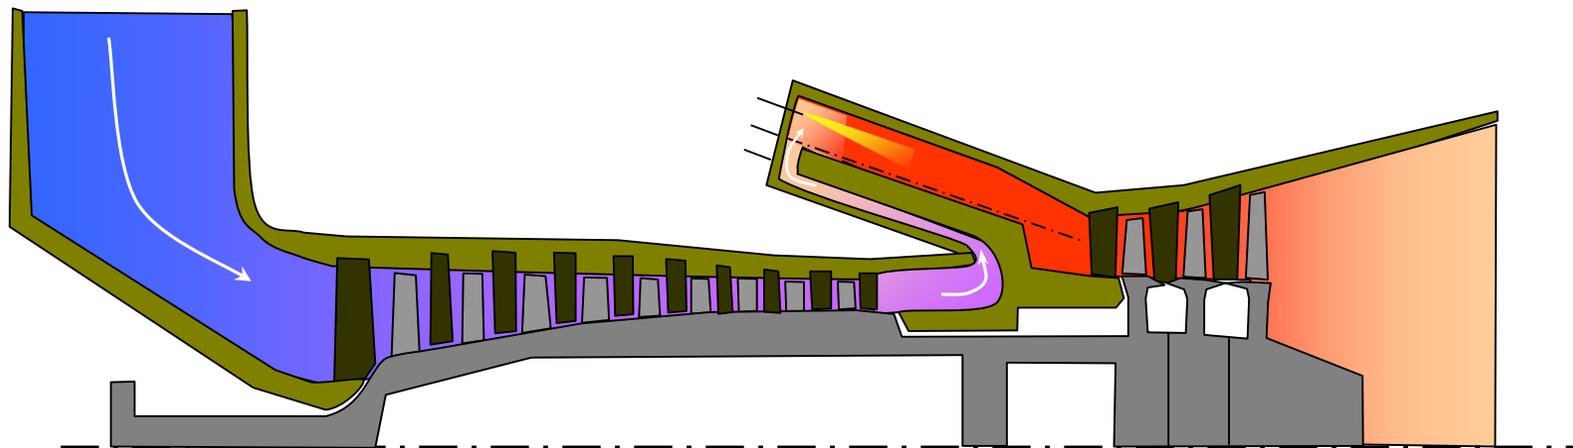
MÖGLICHE URSACHEN FÜR SULFAT-INDUZIERTE HOCHTEMPERATURKORROSION IN GASTURBINEN

Ursache 1:	Verschmutzte Ansaugluft
Ursache 2:	Verunreinigtes Einspritzwasser für Verdunstungskühlung vor/im Verdichter
Ursache 3:	Verunreinigtes Einspritzwasser zur NO _x -Reduktion in der Brennkammer
Ursache 4:	Verunreinigung des Brennstoffs

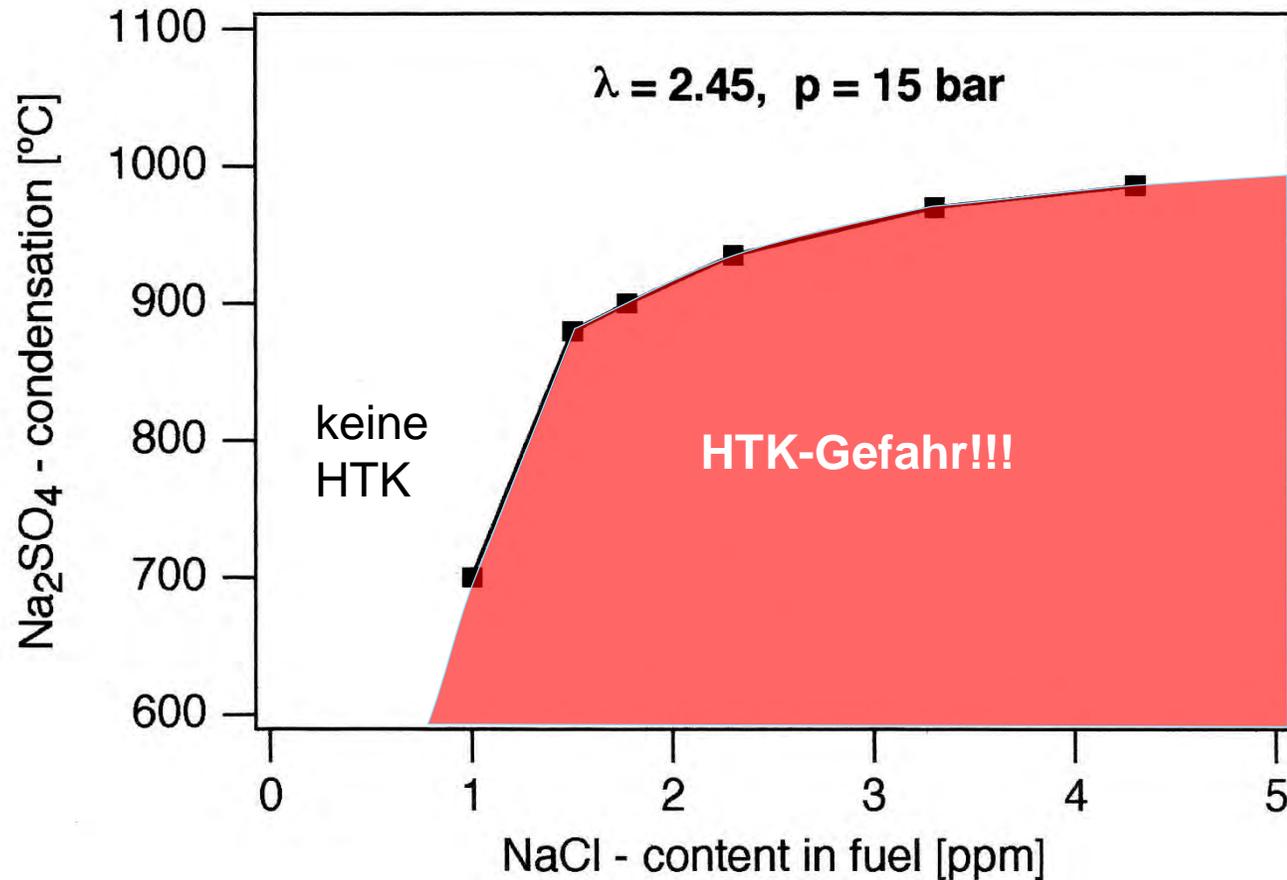
Kondensationstemperatur von Na₂SO₄ auf GT-Schaufeln der 1. Stufe

Betriebstemperatur auf den
Schaufeloberflächen ca. 900 °C
→ NaCl-Gehalt von > 2 ppm nötig, um
HTK auszulösen

SPEZIFIKATION DES BRENNSTOFFS EINHALTEN (< 0,5 PPM NA + K)

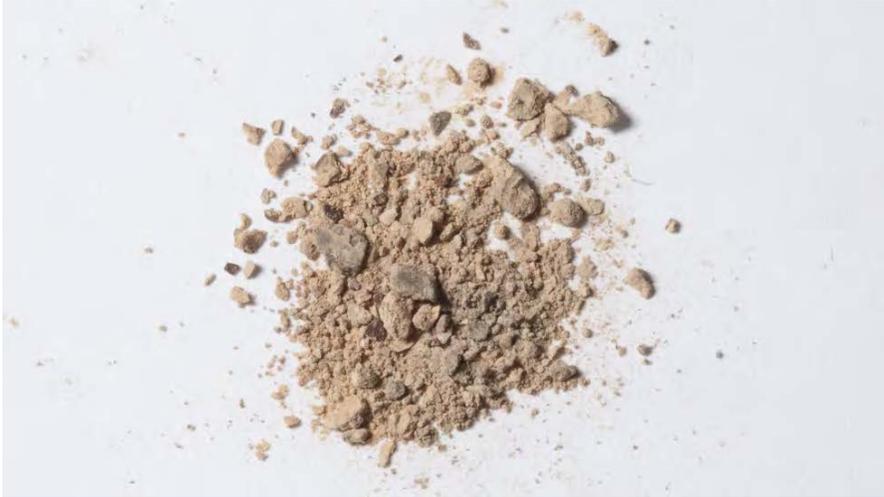
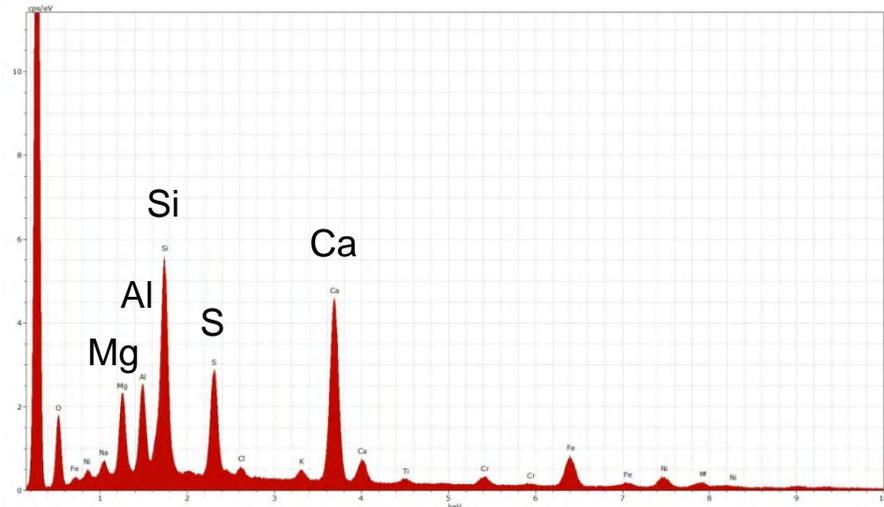
LABORANALYSEN

- Innere Ablagerungen enthalten Schwefel (S)
- Risiko für Hochtemperaturkorrosion?

Komponenten	Prozentsatz
Amorph	ca. 20
CaSO ₄	26,7
CaMgSi ₂ O ₆	17,5
Ca ₂ Al ₂ SiO ₇	7,4
Fe ₂ O ₃	8,0
CaCO ₃	11,8
SiO ₂	2,5
KAl ₂ Si ₃ AlO ₁₀ (OH) ₂	-
NaAlSi ₃ O ₈	-
Hornblende	-
CaMg(CO ₃) ₂	6,1

→ Gefundene Verbindungen lösen keine HTK aus!!
